第四部分 基础资料汇编

经过现场踏勘及测量，对丹霞山景区九条线路进行危岩勘察，并对危岩规模、节理裂隙发育情况、岩性组合、风化程度、威胁范围等进行调查与统计，绘制丹霞山景区危岩体分布图，研究丹霞山景区危岩发育及分布的基本发育特点。

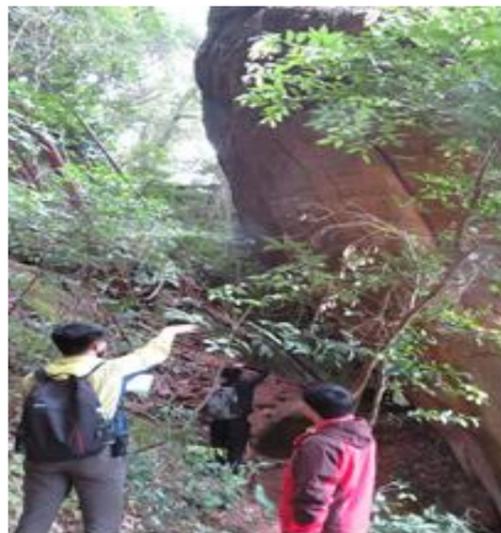
船头石危岩体

直立临空面，危岩处于陡缓交界处，危岩体下部基层稳定，后壁裂隙较宽，可能是初始卸荷裂隙受到长时间水流冲刷，裂隙不断加宽，形成的上部裸露的危岩块。

从结构面特征看，节理不发育，主要受层理影响，岩层产状为 $230^{\circ} \angle 23^{\circ}$ 。后缘裂隙宽约 3.4m-5m，危岩后侧为崩塌堆积体，未见与母岩连接位置。但危岩后侧反倾，表面见水流侵蚀痕迹，后侧临空面产状为 $335^{\circ} \angle 48^{\circ}$ ，形成额状洞穴，深约 3m。

从风化情况看，危岩临空面较好，且危岩体后壁和两侧均有小型冲沟出现，后壁也存在雨水侵蚀痕迹，冲沟加速侵蚀速度，使得危岩体后壁洞穴逐步加深，影响危岩体本身的力学性质，存在后壁局部掉块和整体倾倒破坏的危险。总体来说，船头石危岩体岩体完整，节理不发育，后壁侵蚀后退需要经过长期的作用才会对危岩稳定性产生影响。

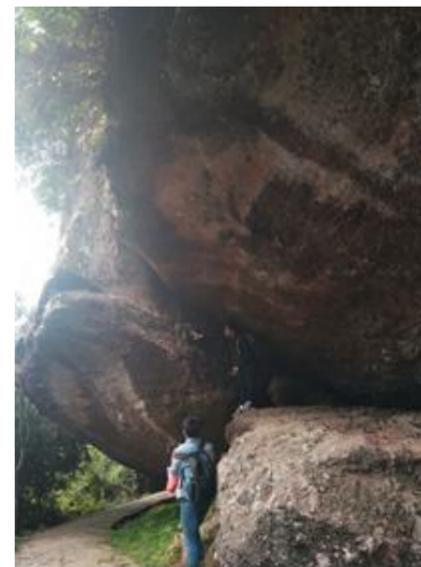
洞顶崩塌危岩体

从结构面特征看，主要受一条垂直于坡面的节理和层理影响。节理产状 $201^{\circ} \angle 86^{\circ}$ ，裂隙

宽约 10cm，无充填，切割深度 10m，裂面粗糙，区域内只发育一条。裂隙右侧已有岩块掉落，体积约 $15m^3$ ，右侧树危岩科普牌。层理为 $352^{\circ} \angle 15^{\circ}$ ，在砾岩与砂岩接触层面，可明显见到沿着接触面差异风化痕迹。危岩主要受到层理作用，垂直于坡面节理虽影响危岩完整性，不是影响危岩稳定性的关键因素。下部洞穴为危岩体提供极好的临空面，危岩体可能在自身重力及上部荷载作用下，岩体受到拉力大于其抗拉强度，发生坠落破坏。

从风化情况看看，坡面为陡崖，上部水流由裂缝流下，雨水极易渗透。边坡形态主要受底部泥岩控制，泥岩极易崩解，上部危岩风化速度慢，导致差异风化形成凹岩腔。在应力释放过程中，危岩内部产生裂隙。

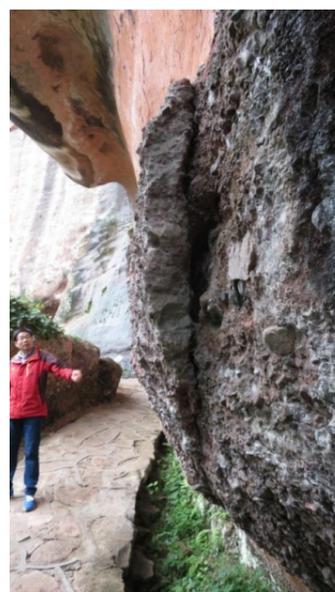
错落危岩

从结构面特征看，控制性结构面为后缘平行于剖面的结构面，后缘裂隙产状 $185^{\circ} \angle 87^{\circ}$ ，贯通良好，约 50%，裂隙宽 0-5cm，粗糙，无填充。岩层产状 $351^{\circ} \angle 10^{\circ}$ ，各岩层胶结良好，

主要受后缘结构面与上下两层层理面切割，上部与下部没有与砂岩层接触，左侧与母岩相连，还未发生贯通，右侧为新鲜断面，可推测右侧岩体较早发生了破坏，形成危岩。

从风化情况看，坡面上侧为近直立陡崖，且后缘裂隙宽度较大，较易渗入危岩。危岩在风化作用下，力学性质降低，加快裂隙贯通。上部与下部砂岩均已风化后退，表明相同条件下，砾岩抗风化能力强于砂岩，形成砾岩突出于坡面形成危岩体的情况。

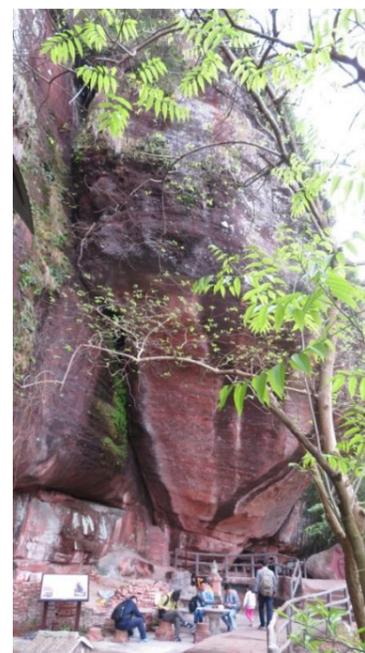
龙泉岩危岩

0.1~1.2m，裂隙深度 10~15m，较平直，无填充。一组发育与危岩中部，与坡面近垂直，产状 205°∠89°，切割深度约 1m，张开度 2~5mm，无填充，平直，较粗糙，裂面间距 2m，湿润。层面产状 302°∠9°。危岩受两组节理及层理切割，形成近水平薄板状岩块，因岩层产状为 302°∠9°，于坡面小角度斜交，倾向于坡面一致，虽然角度较小，危岩仍存在沿着层理面滑动的可能。

从风化情况看，危岩后壁为陡倾裂隙，为危岩控制性结构面，受垂直坡面节理切割，但该节理长度较短，0.5~2m，现场未见明显边界，推测与母岩连接较好。危岩底部泥岩在风化作用下快速后退，上部砂岩受重力作用逐步发生崩落，进而形成链式反应，而上部砂砾岩抗风化能力较强，崩落速度较慢，最终形成了中间厚两侧窄的危岩。随着风化作用的不断作用，下部泥岩不能承受上部岩体的自身重力时，会发生剪切或倾倒破坏。尤其是暴雨或地震工况下，更易发生破坏。

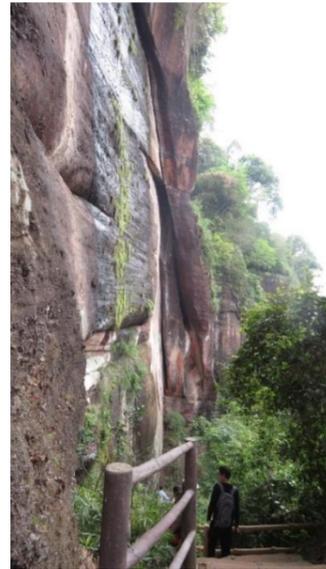
百丈崖危岩

从地貌特征看，坡面粗糙，呈陡崖状，斜坡倾向 328°，前缘倾角 81°。整体呈板块状，长 6.2m，厚 5m，高 30m。危岩为母岩之间有一明显的裂隙，中部已基本贯通。

从结构面特征看，危岩后缘发育两条裂隙，倾向基本一致，倾角不同。第一组节理产状为 310°/87°，可见明显空隙，张开度 5~30cm，无填充，高度达 20m，贯穿各个岩层，裂隙上部、下部有部分与母岩相连，中部已贯穿。另一组产状为 286°/45°，高度 20m，裂隙宽度 5~40cm，中部裂隙贯通，贯通长度小于另一条节理贯通长度。岩层层理 258°/10°，与节理相交，把岩体切割成板块状，层间粘结良好，未见层间错动。

从风化情况看，危岩后壁裂隙水流充足，裂隙受水流冲刷，隙宽逐渐增大，形成空洞。坡面见流水痕迹，在风化及水流作用下，裂隙将逐渐贯通，并且降低岩体力学性质，直至发生破坏。

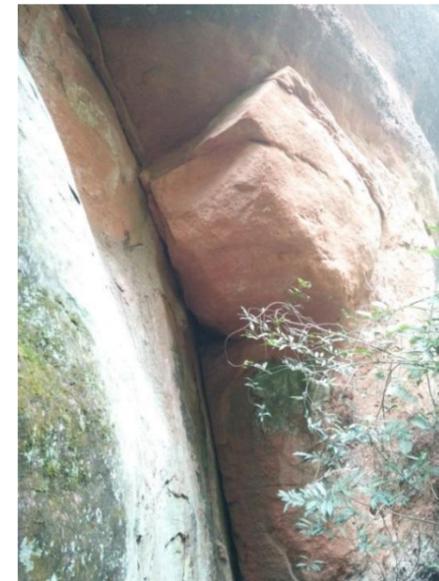
一线天入口危岩

从地貌特征看，坡面整体呈陡崖状，坡脚倾角 85°，近直立。上侧以砂砾岩为主，下侧为砂岩。危岩整体呈不规则块状，长 2.1m，厚 2.05m，高 2.5m，与坡脚高差 12m，下部临空，坡脚处为崩塌堆积体，可见不同规格的岩块。危岩体下部形成凹腔，下部岩体已经坠落（图

1.12)。

从结构面特征看，危岩主要受两组裂隙切割，第一组为控制性裂隙，产状 124°/85°，只发育一条，与坡面的距离约为 2m，可推断岩体坠落后退间距约为 2m，裂隙基本贯通，张开度 2~8cm，少量岩屑充填，裂面较弯曲，较粗糙，未见地下水。第二组为切割裂隙，产状 224°/46°，岩层产状 308°/2°。两组节理与层理结合，将危岩体切割成规则正方体，经风化作用及自身重力作用，下部浑圆，形成目前危岩体形态。危岩体作用两侧均与母岩分离，下侧临空，后壁受控制性裂隙切割，已经基本贯通，只有上侧与母岩连接，依靠黏聚力保持稳定。

从风化情况看，水流沿陡崖渗入危岩体，危岩体目前处于不稳定状态，危岩上部层理面在自身重力作用及风化作用下，逐步产生微裂隙，并逐步在应力集中条件下裂隙逐步贯通，当抗拉强度小于危岩重力时，将发生坠落破坏，影响下部游客的安全。暴雨及地震工况将加速这一过程。上部下部岩体已发生破坏，从斜坡下侧堆积岩块及危岩体左侧新鲜结构面可以得到验证。

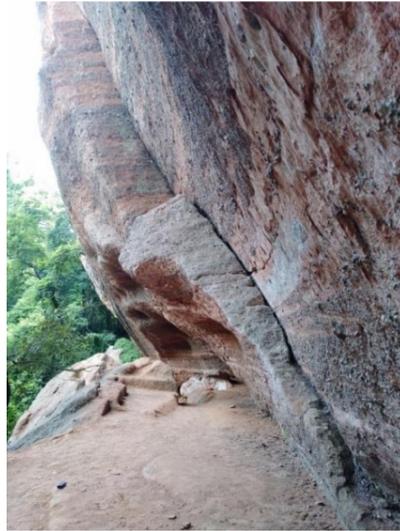
海螺岩北侧危岩

从地貌特征上看，坡面为陡崖，陡崖上部近直立，下部约 20m 高坡面反倾。危岩处于坡脚处，危岩左侧崖壁较危岩右侧崖壁坡面前移约 2m，呈阶梯状。下部出现大小不一的凹岩腔，深度 0.2~5m 不等。坡脚见碎石掉落痕迹，坡脚下部为缓坡。

从结构面特征看，危岩受两组节理切割，第一组为近平行于坡面的节理，为主控节理，控制危岩稳定性，节理产状为 $78^{\circ} \angle 85^{\circ}$ ，贯穿高度 3.5m，少量碎石充填，裂面粗糙，间距 0.3~1m，干燥。另一组为危岩体左侧节理，产状 $333^{\circ} \angle 69^{\circ}$ ，贯穿危岩，张开度 5cm，少量碎石充填，裂面平直，粗糙，间距 5m，干燥。岩层层理 $59^{\circ} \angle 7^{\circ}$ ，与节理组合，将岩体切割成薄板状。由于后壁裂隙反倾，危岩可能沿底部发生倾倒破坏。

从风化情况看，危岩位于斜坡底部，雨水沿后壁流动，渗入危岩体内。后缘裂隙在风化作用及应力集中下，加速扩展，极容易发生倾倒破坏。

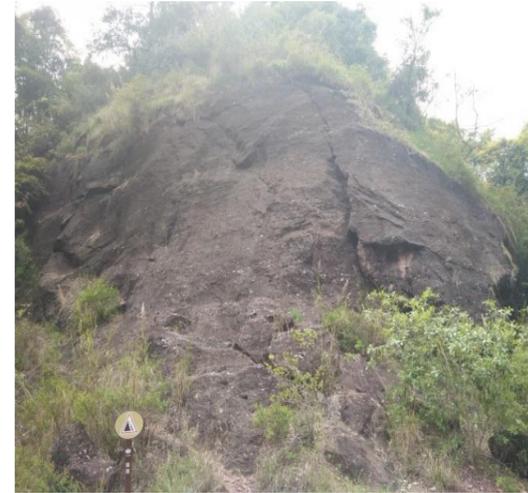
图 1.16 翔龙湖堤边危岩

DX301 翔龙湖堤边危岩位于丹霞山 3 号科考路线，翔龙湖码头旁，已经树立警示牌。主要为丹霞组巴塞段砂砾岩组成。危岩体整体呈楔形，上宽下窄。长 11.3m，厚 2~4m，高 17m。

从地貌特征看，整体为陡坡，斜坡上部较缓，约 45 度，下部较陡，前缘坡角 67° 。坡脚处受公路削坡影响，出现陡倾断面。坡等有植被发育，坡角也有少量植被，中部无植被。坡面粗糙，节理裂隙发育。

从结构面特征看，危岩主要受一条卸荷裂隙控制，产状 $85^{\circ} \angle 60^{\circ}$ ，裂隙基本贯通，张开度 2~5mm，少量岩屑充填，裂面平直，粗糙，间距 2~5m，干燥。层理 $285^{\circ} \angle 11^{\circ}$ ，前缘坡角产状 $73^{\circ} \angle 67^{\circ}$ 。节理把岩体切割成一块楔形危岩体，危岩体后壁倾角小于前缘坡角倾角，且裂隙贯通程度良好，临空面好，存在沿卸荷裂隙滑移剪出的可能，处于不稳定状态。

从风化情况看，雨水极易渗入节理中，降低接触面的力学性质，随着风化作用进行，当下滑力大于抗滑力时，将发生剪切滑移破坏，地震及暴雨工况将加速危岩破坏，进一步降低危岩的稳定性。

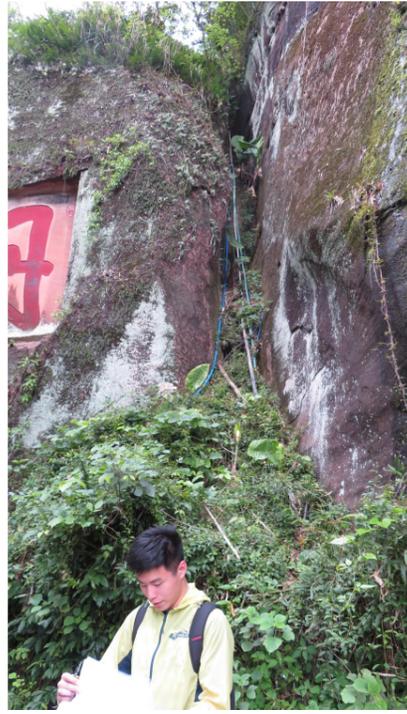
附表1 丹霞山 DX201 危岩体特征、稳定性评价现场调查表

1	右侧		235°	85°		0.3m	泥质、岩屑充填	平直	较粗糙		无								
2																			
3																			
4																			
危岩剖面 and 立面示意图														节理裂隙统计					
该位置即为石刻编号: BCS-2. 别传寺老山门右侧峭壁处																			
危岩形态及变形特征	危岩总体呈块状, 与母岩部分连接, 上部已发生分离, 且裂隙上部存在岩块, 受到树木的支撑, 有发生岩块坠落的风险, 裂隙受雨水侵蚀, 有逐步扩大的趋势, 短期内稳定;					危岩稳定性评价	基本稳定							危害性预测	主要威胁其下的阶梯及行人的安全	治理措施建议	锚索加固
