第二部分 规划图纸

说明:
丹霞山摩崖石刻位于广东省韶关市仁化县丹霞景区东北方向的长老峰游览区内。

图名 JY-1~41现状图

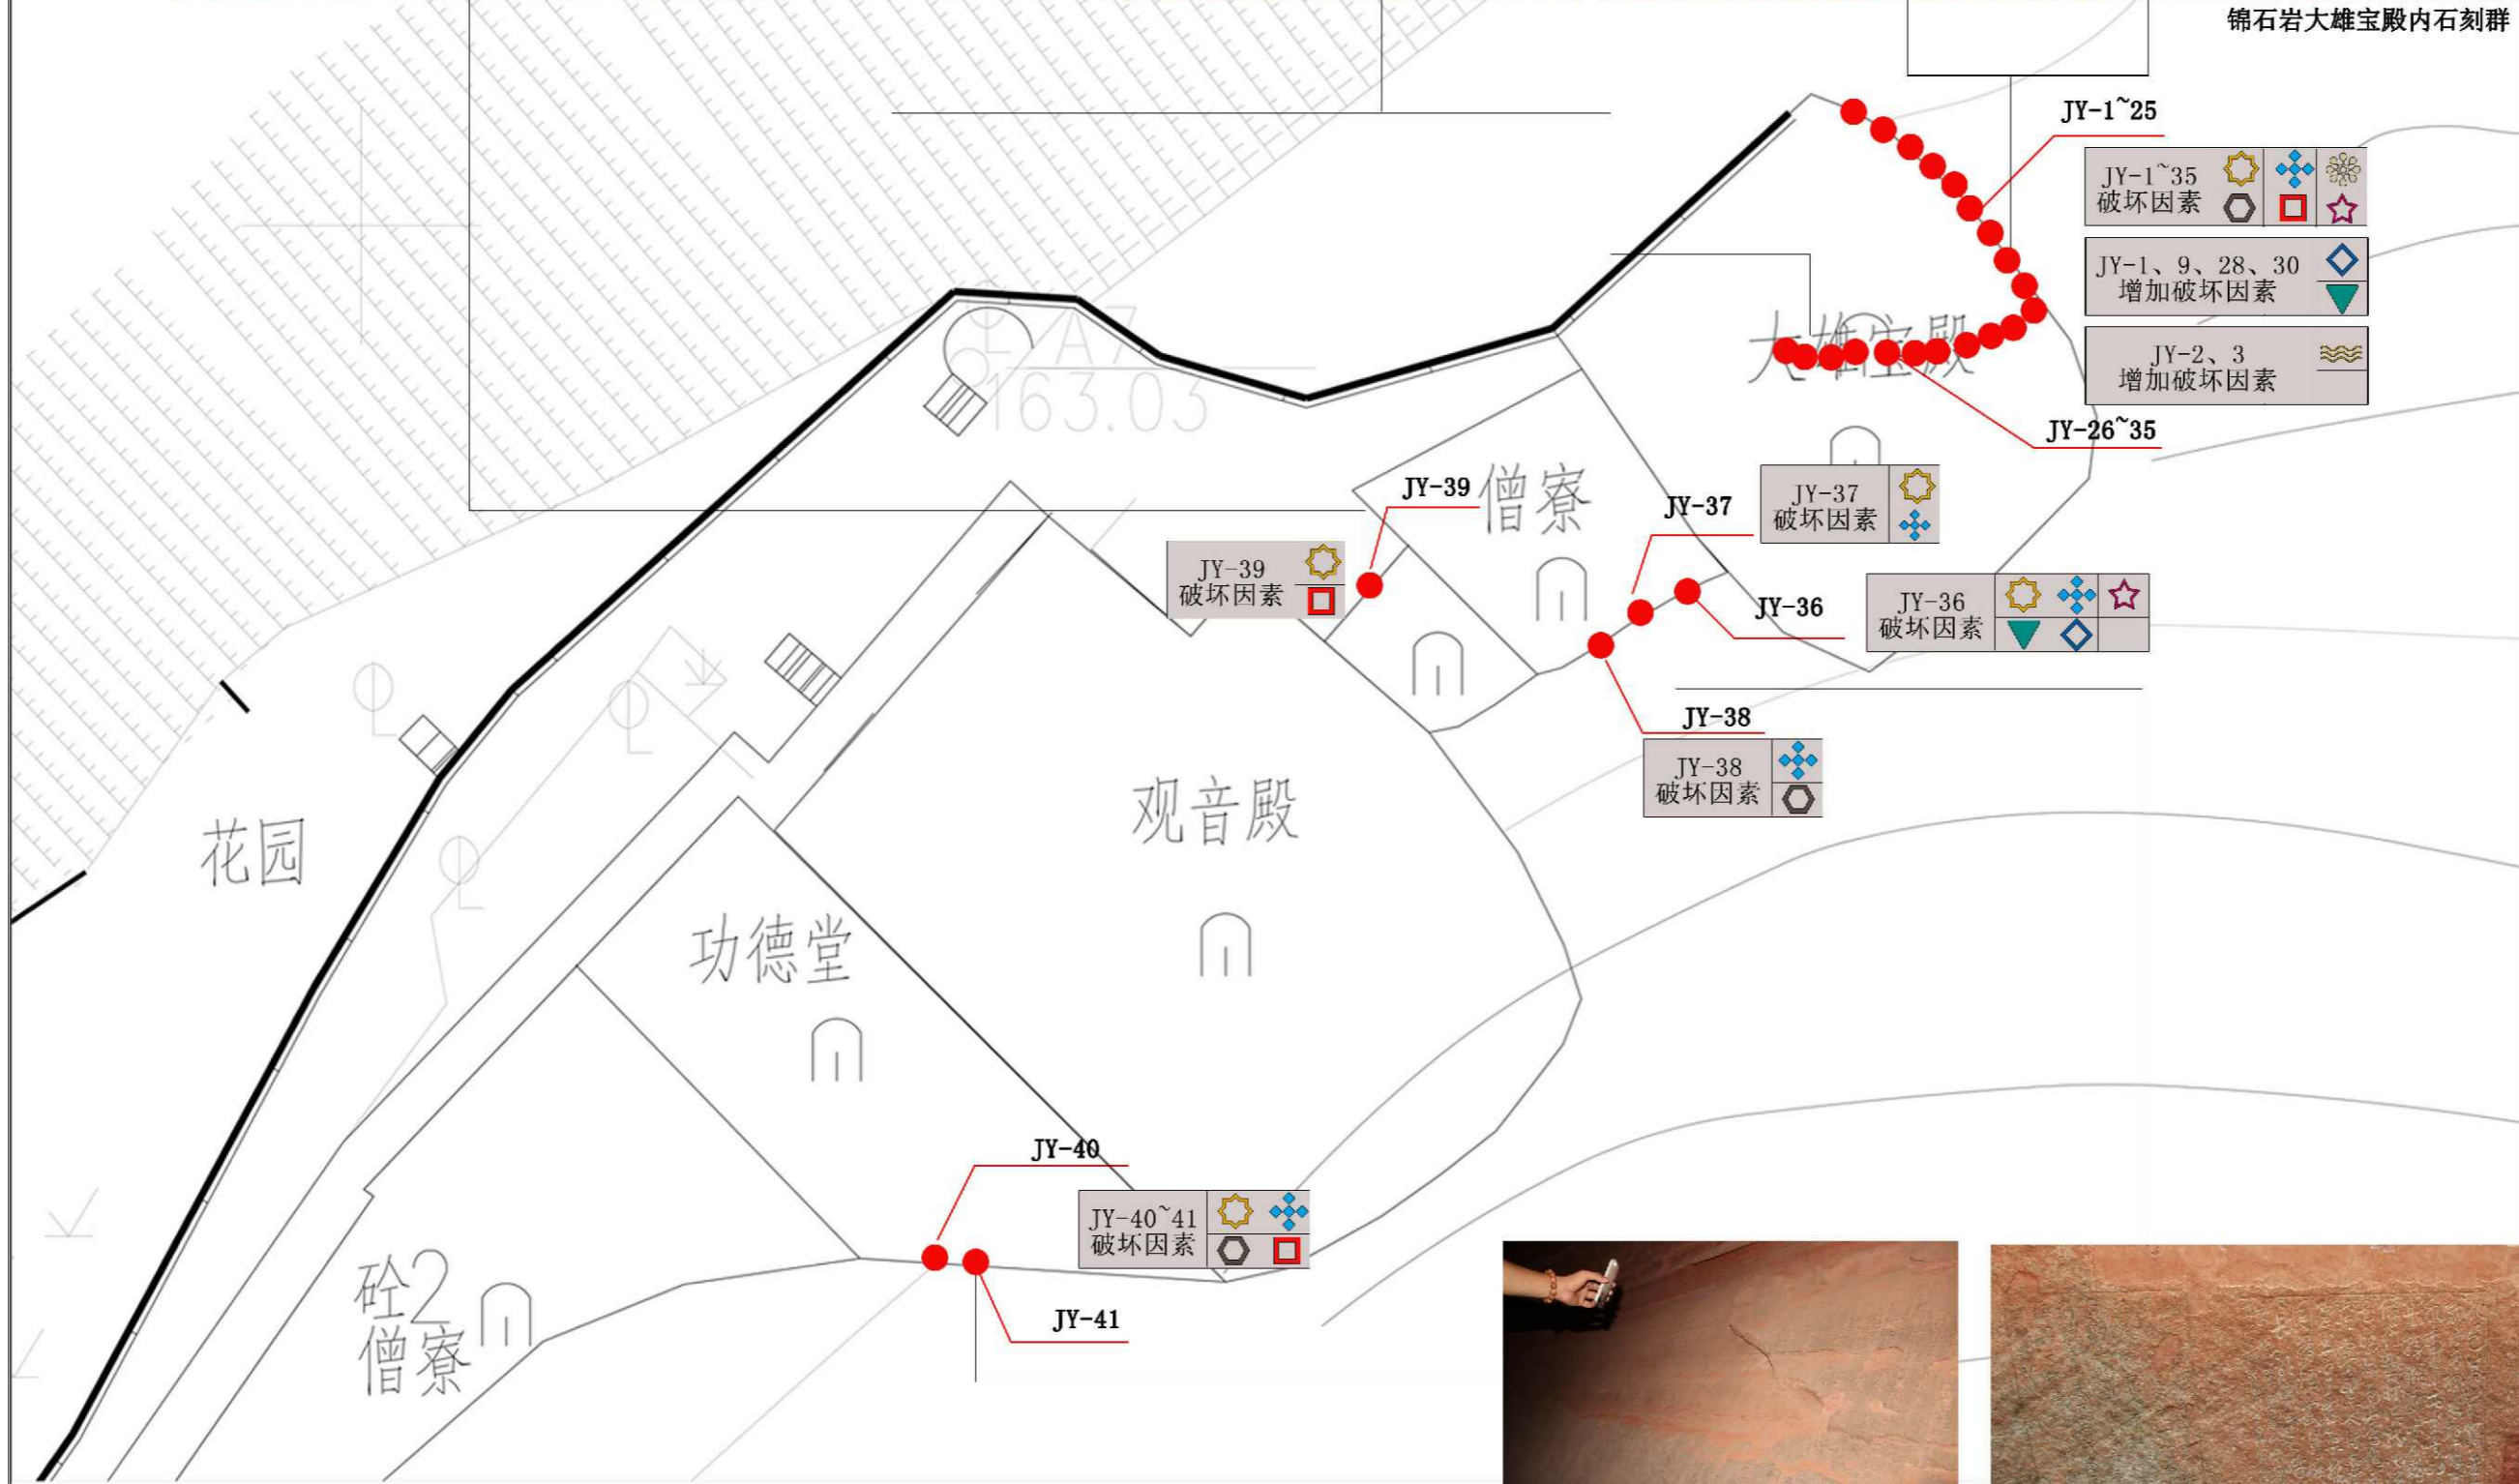
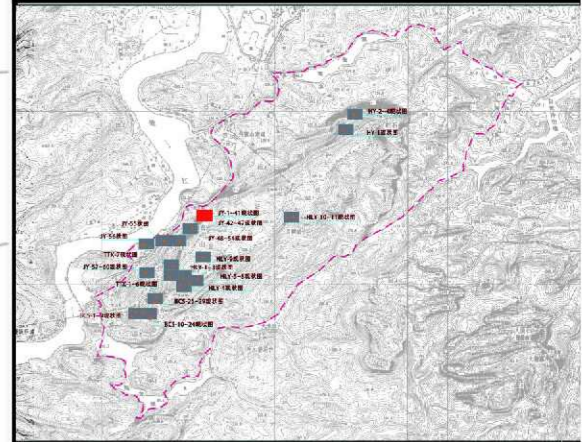
锦石岩大雄宝殿内石刻群

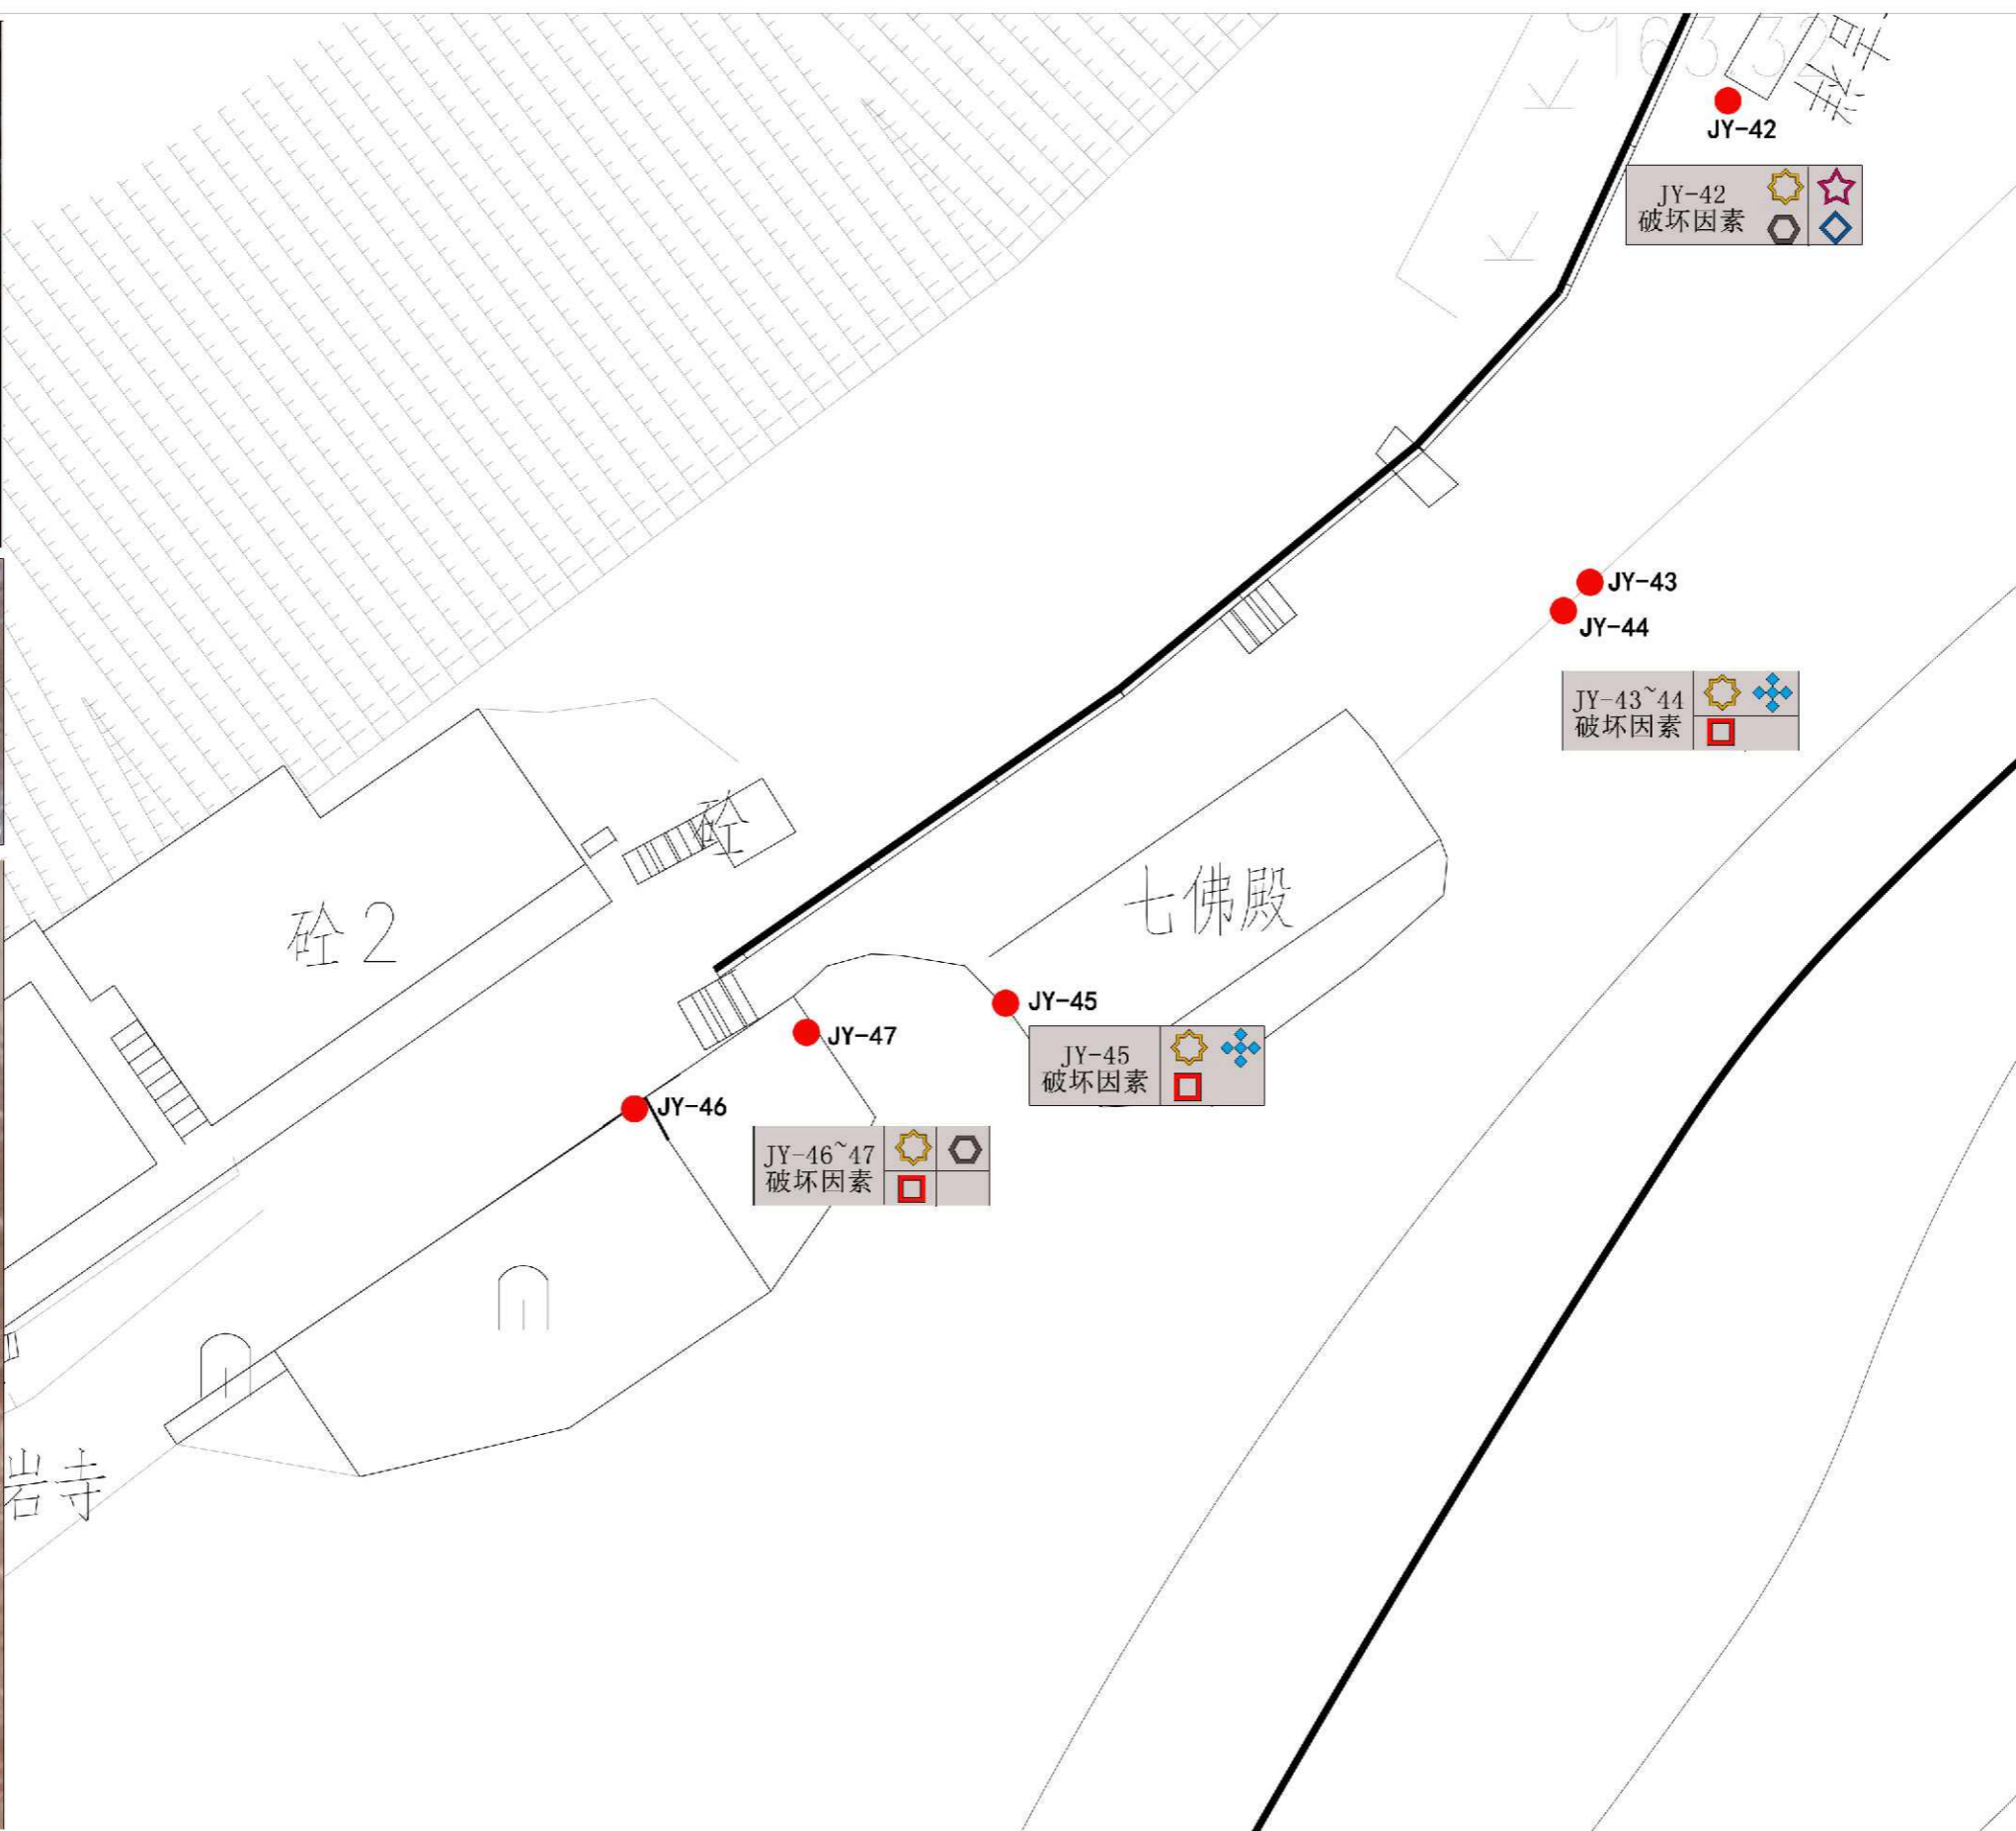
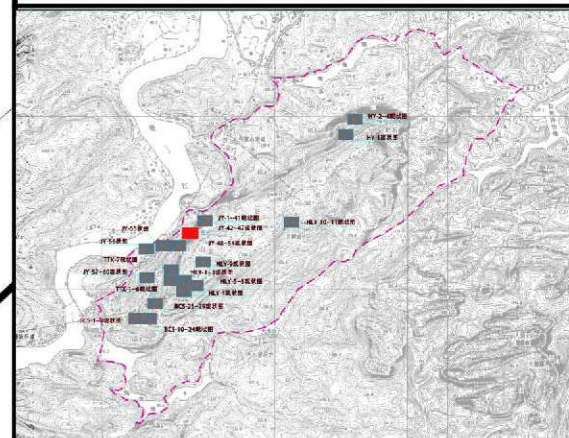
图名	JY-42~47现状图
图号	2-08

JY-43, 44

JY-45

JY-47

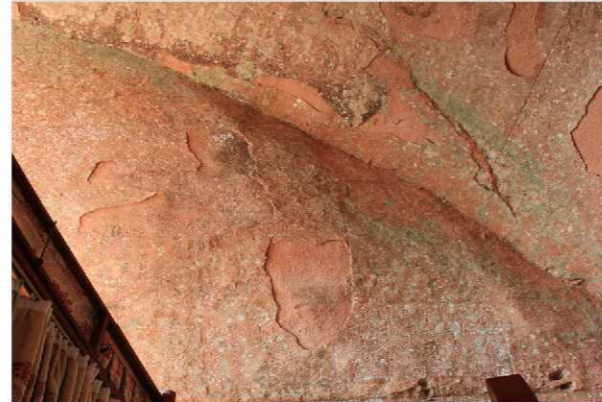
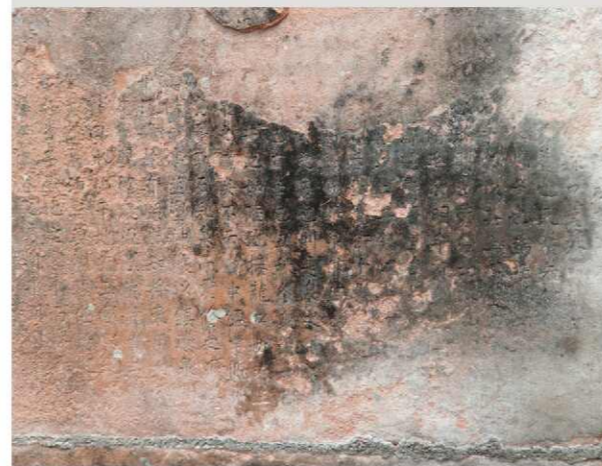
层片状、鳞片状剥落害类型的保护措施

岩石表层层片状剥落以及鳞片状剥落是威胁石刻长期保存的主要病害，剥落的层片状岩石易受自身重力的作用而坠落，影响石刻本体的稳定性和完整性。对于石质文物的层片状剥落的加固主要采用粘结的方法，防止脱落。

(1) 所用粘接材料须通过实验室和现场试验筛选，符合文物保护要求。

(2) 对层片状剥落、鳞片状剥落等病害，先采用砂岩加固材料多次渗透加固，再用棉签和修复刀将已渗透加固的风化层进行按压，使岩体表面层片状剥落、鳞片状剥落的石质紧密且牢固地粘接于岩体。
