第四部分 基础资料汇编

经过现场踏勘及测量，对丹霞山景区九条线路进行危岩勘察，并对危岩规模、节理裂隙发育情况、岩性组合、风化程度、威胁范围等进行调查与统计，绘制丹霞山景区危岩体分布图，研究丹霞山景区危岩发育及分布的基本发育特点。

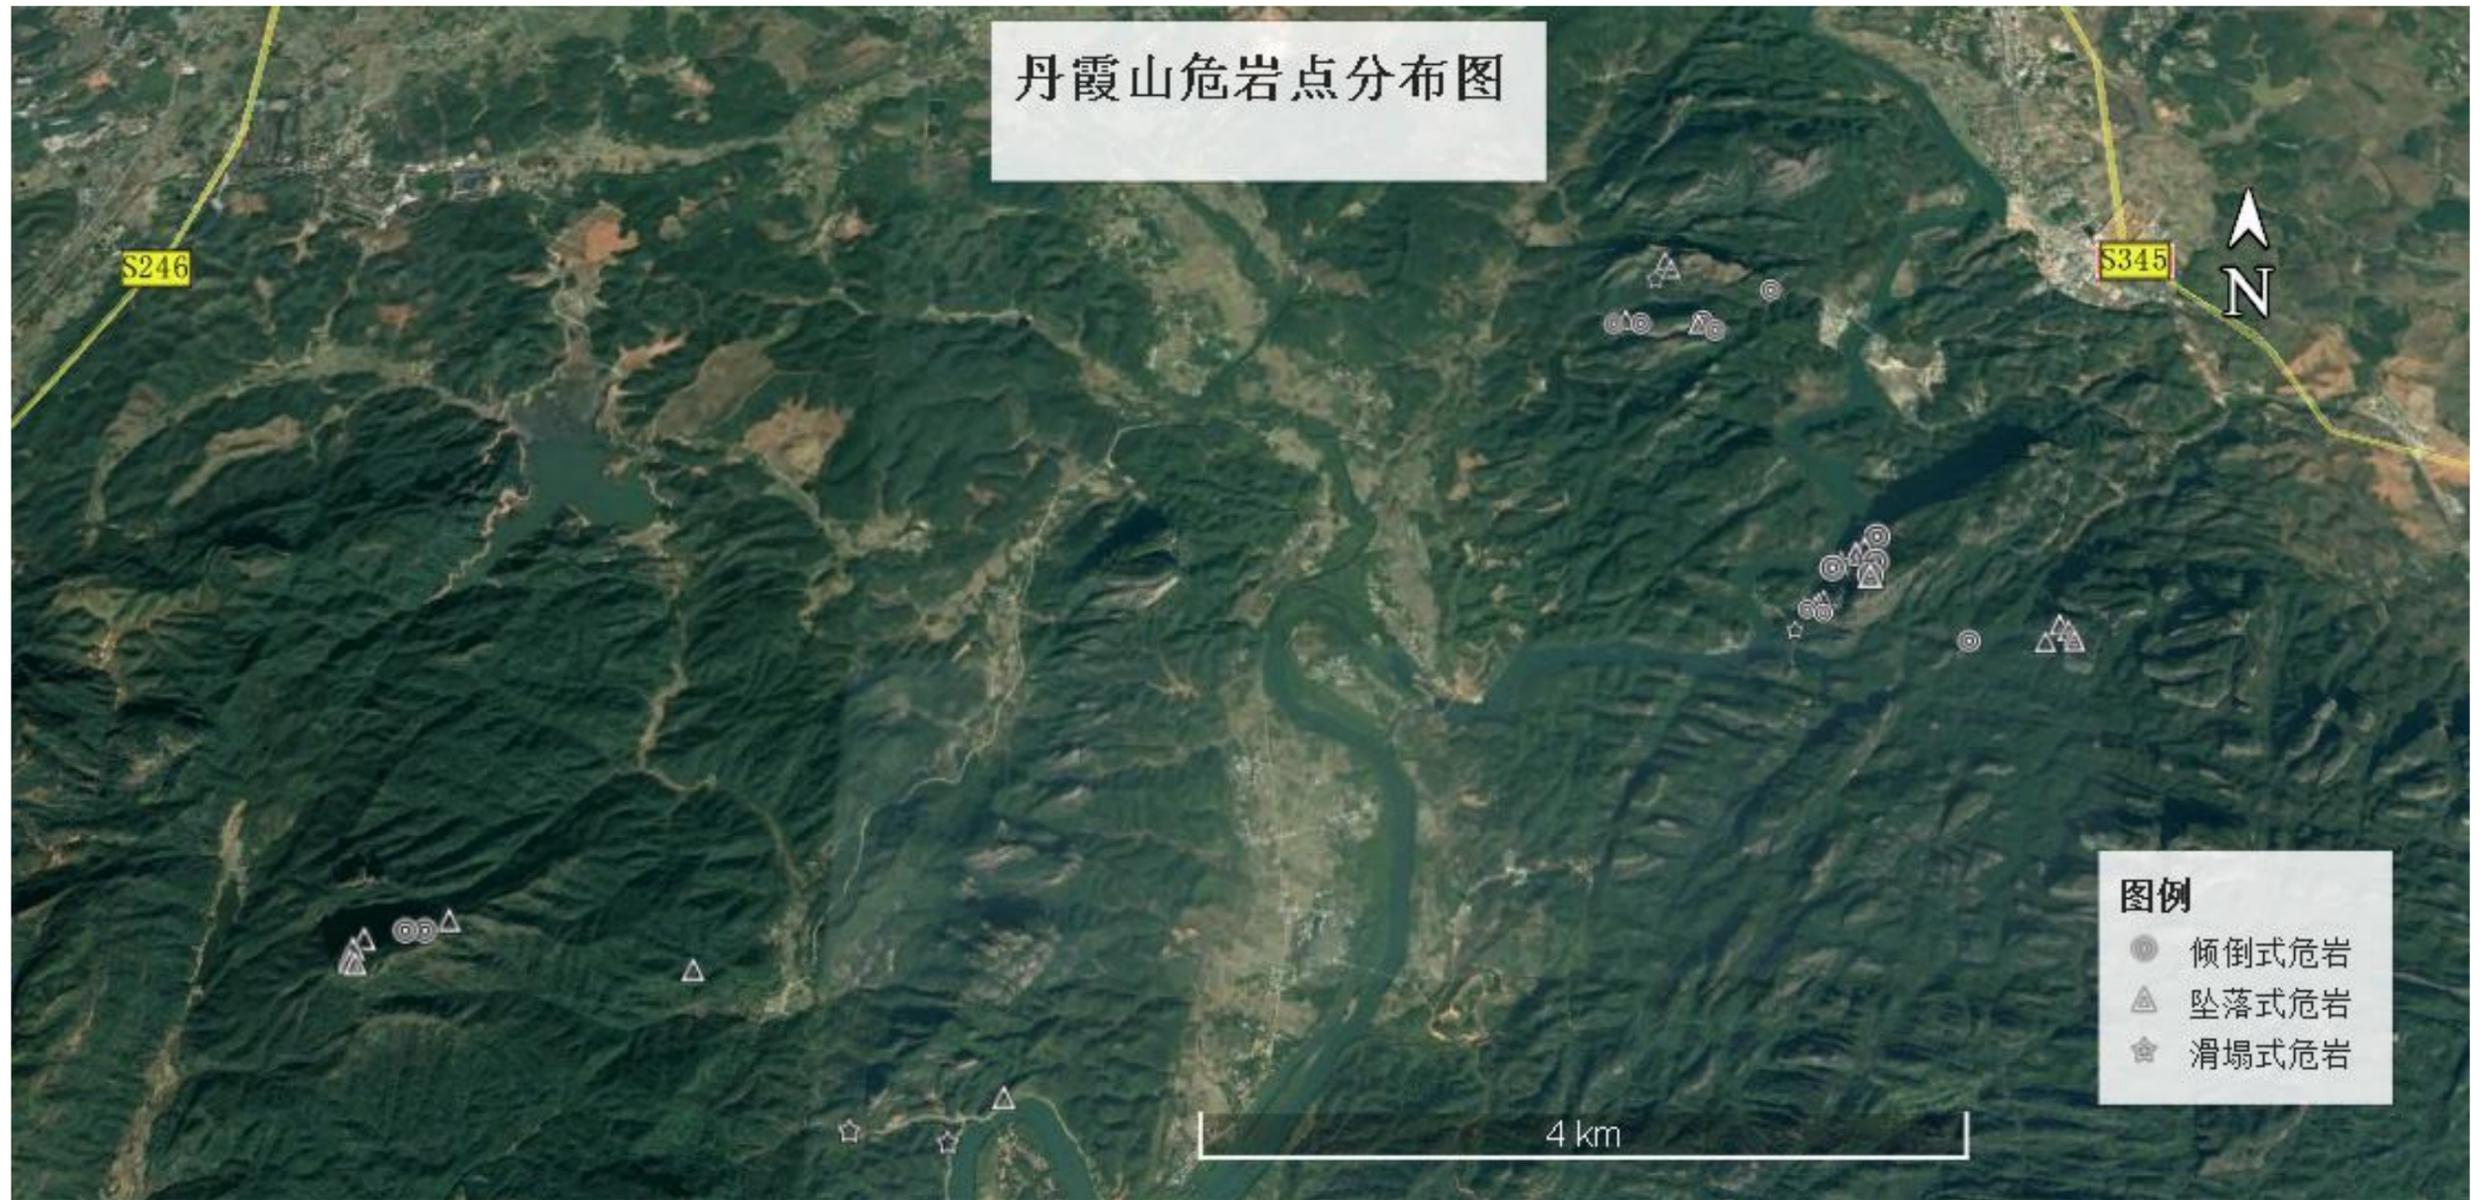
景区危岩点分布图

丹霞山科考路线中共发育 41 处危岩，其中块状岩体发育 22 处，薄板状岩体 13 处，楔形体危岩体 6 处，块状岩体与薄板状岩体占总危岩的 85.4%，为主要危岩发育类型。由景区危岩点分布图 1 可知，丹霞山景区危岩分布较集中，如卧龙岗区域，危岩发育呈带状分布，集中发育在沿坡脚道路两侧，其他区域未见危岩发育。从整体看，危岩分布在陡崖上的较多，如长老

峰区域、巴塞景区。地势较为平缓处危岩发育较少，说明丹霞山区域内危岩发育和山体形态有关，地势越陡峭危岩发育越多。且各种破坏形式危岩在区域内均有分布，没有明显的地域特点，说明危岩破坏方式与地区微地貌有关，与发育的地理位置没有直接关系。

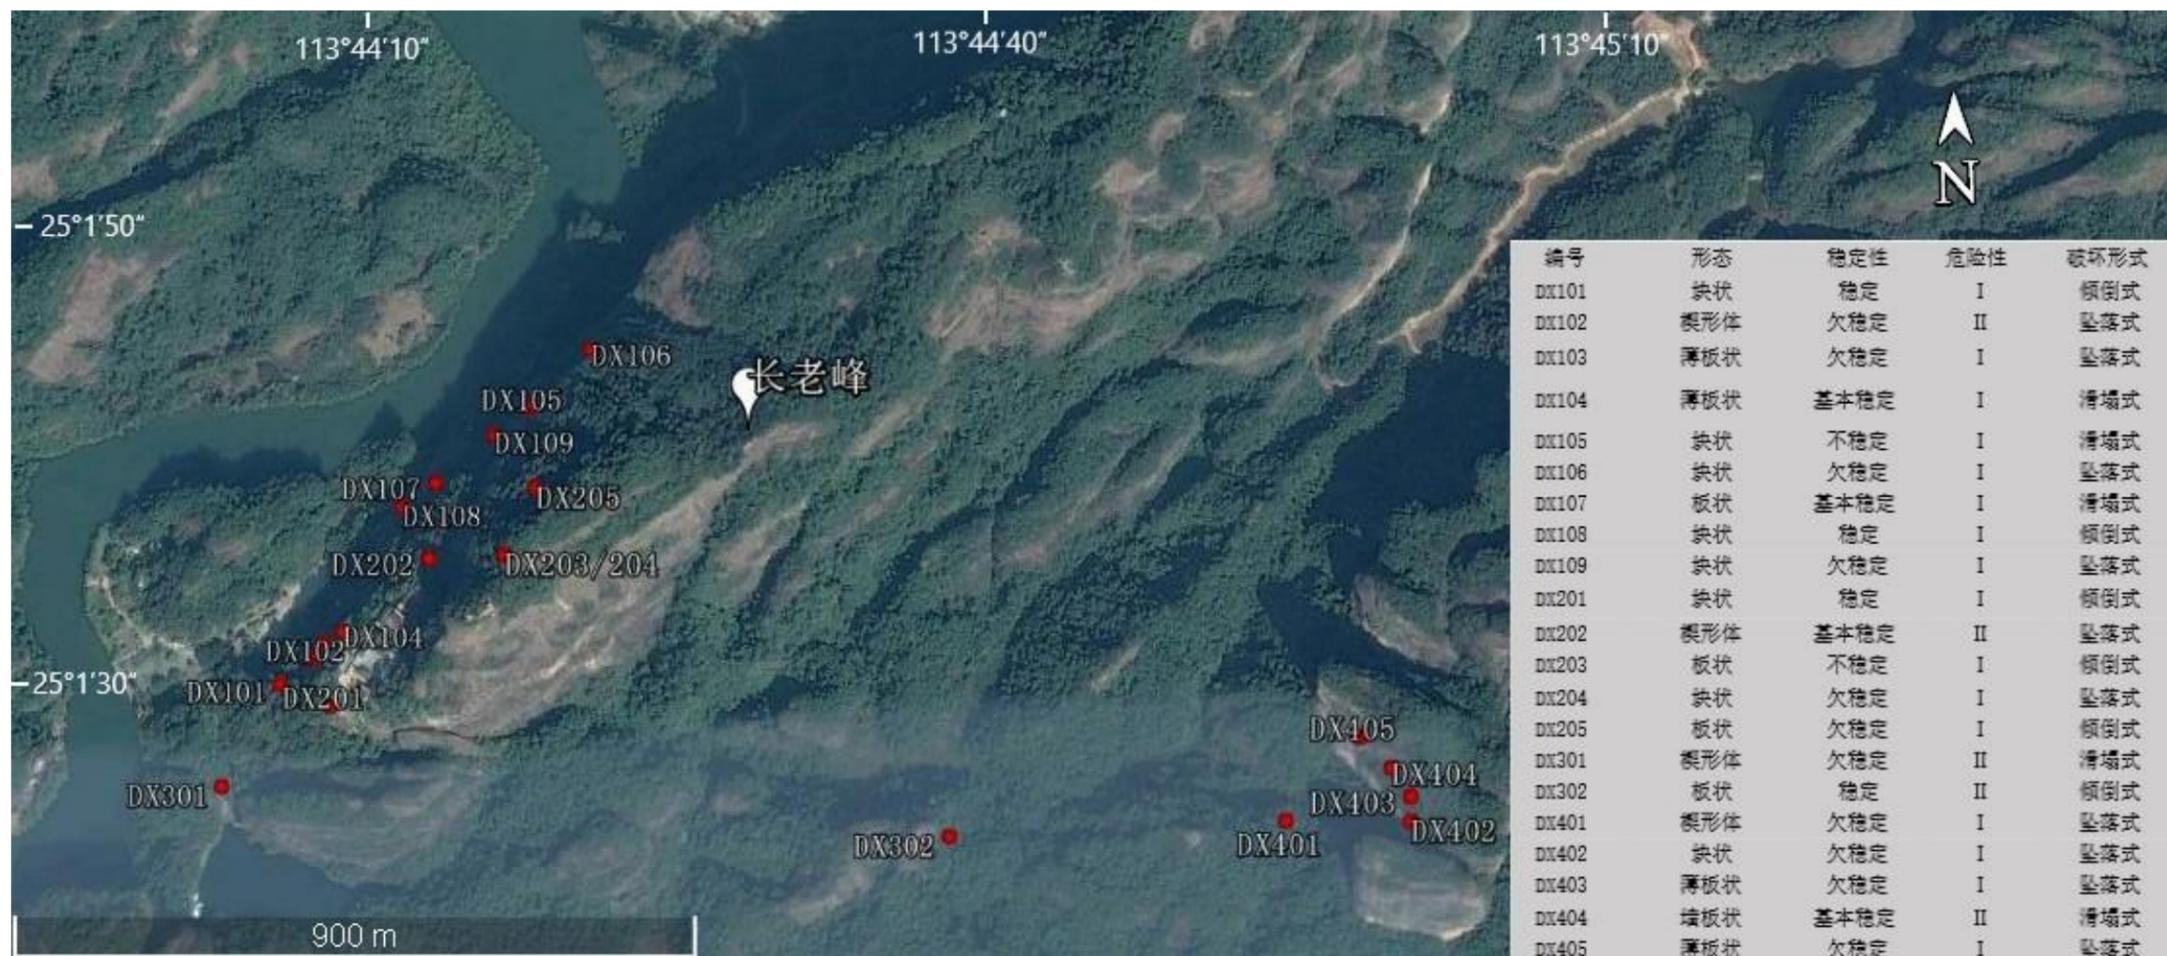
长老峰危岩点分布图

长老峰-卧龙岗区主要包括包括长老峰景区，翔龙湖景区、卧龙岗景区。长老峰景区下部地层为丹霞组巴塞段褐红色块状砾岩、砂砾岩；中上部为丹霞组锦石岩段棕红、褐红色厚层块状长石砂岩，发育大型板状交错层理，夹少量粉砂质泥岩、细砾岩、含砾砂岩。顶部出露丹霞组白寨顶段棕红色砾岩、砂砾岩、中-粗砂岩夹粉砂岩、细砾岩，翔龙湖及卧龙岗区出露巴塞段砂岩，岩性与长老峰基本相同。下文对该景区重点危岩体进行分析。

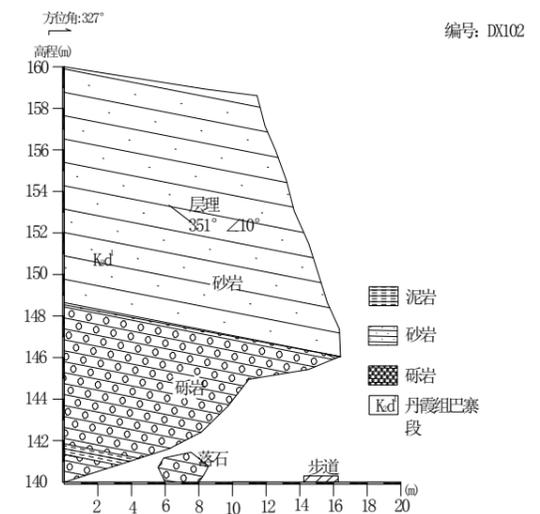
洞顶崩塌危岩体剖面图

从结构面特征看，主要受一条垂直于坡面的节理和层理影响。节理产状 $201^{\circ} \angle 86^{\circ}$ ，裂隙

宽约 10cm，无充填，切割深度 10m，裂面粗糙，区域内只发育一条。裂隙右侧已有岩块掉落，体积约 $15m^3$ ，右侧树危岩科普牌。层理为 $352^{\circ} \angle 15^{\circ}$ ，在砾岩与砂岩接触层面，可明显见到沿着接触面差异风化痕迹。危岩主要受到层理作用，垂直于坡面节理虽影响危岩完整性，不是影响危岩稳定性的关键因素。下部洞穴为危岩体提供极好的临空面，危岩体可能在自身重力及上部荷载作用下，岩体受到拉力大于其抗拉强度，发生坠落破坏。

从风化情况看看，坡面为陡崖，上部水流由裂缝流下，雨水极易渗透。边坡形态主要受底部泥岩控制，泥岩极易崩解，上部危岩风化速度慢，导致差异风化形成凹岩腔。在应力释放过程中，危岩内部产生裂隙。

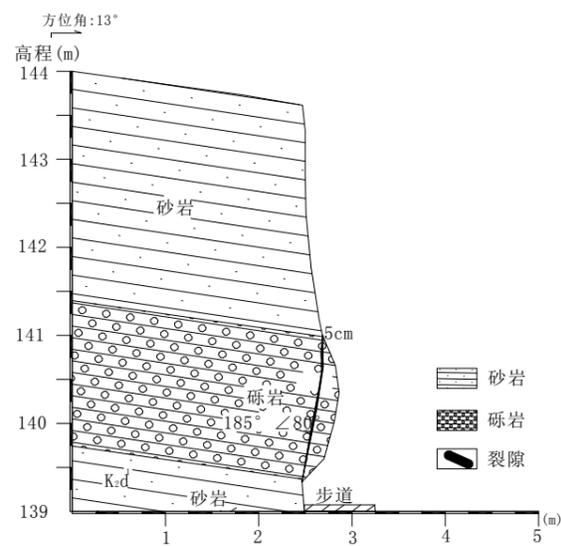
错落危岩剖面图

从结构面特征看，控制性结构面为后缘平行于剖面的结构面，后缘裂隙产状 $185^{\circ} \angle 87^{\circ}$ ，贯通良好，约 50%，裂隙宽 0-5cm，粗糙，无填充。岩层产状 $351^{\circ} \angle 10^{\circ}$ ，各岩层胶结良好，

主要受后缘结构面与上下两层层理面切割，上部与下部没有与砂岩层接触，左侧与母岩相连，还未发生贯通，右侧为新鲜断面，可推测右侧岩体较早发生了破坏，形成危岩。

从风化情况看，坡面上侧为近直立陡崖，且后缘裂隙宽度较大，较易渗入危岩。危岩在风化作用下，力学性质降低，加快裂隙贯通。上部与下部砂岩均已风化后退，表明相同条件下，砾岩抗风化能力强于砂岩，形成砾岩突出于坡面形成危岩体的情况。

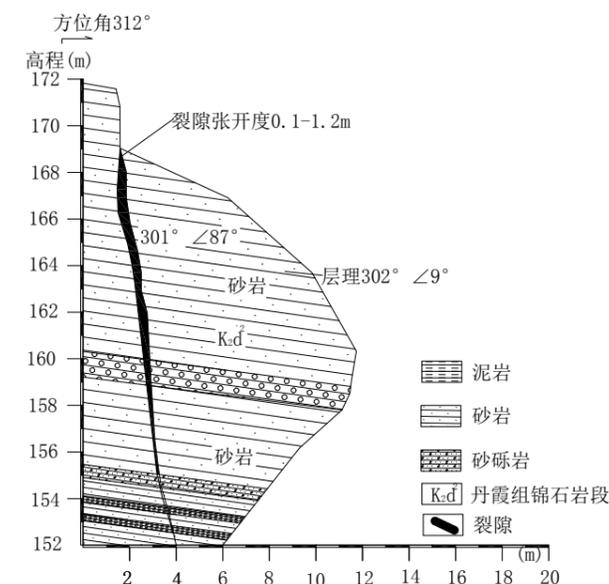
龙泉岩危岩剖面图

0.1~1.2m，裂隙深度 10~15m，较平直，无填充。一组发育与危岩中部，与坡面近垂直，产状 205°∠89°，切割深度约 1m，张开度 2~5mm，无填充，平直，较粗糙，裂面间距 2m，湿润。层面产状 302°∠9°。危岩受两组节理及层理切割，形成近水平薄板状岩块，因岩层产状为 302°∠9°，于坡面小角度斜交，倾向于坡面一致，虽然角度较小，危岩仍存在沿着层理面滑动的可能。

从风化情况看，危岩后壁为陡倾裂隙，为危岩控制性结构面，受垂直坡面节理切割，但该节理长度较短，0.5~2m，现场未见明显边界，推测与母岩连接较好。危岩底部泥岩在风化作用下快速后退，上部砂岩受重力作用逐步发生崩落，进而形成链式反应，而上部砂砾岩抗风化能力较强，崩落速度较慢，最终形成了中间厚两侧窄的危岩。随着风化作用的不断作用，下部泥岩不能承受上部岩体的自身重力时，会发生剪切或倾倒破坏。尤其是暴雨或地震工况下，更易发生破坏。

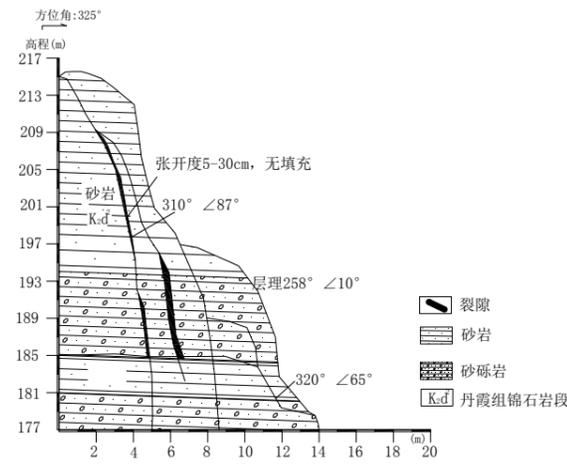
百丈崖危岩剖面图

从地貌特征看，坡面粗糙，呈陡崖状，斜坡倾向 328°，前缘倾角 81°。整体呈板块状，长 6.2m，厚 5m，高 30m。危岩为母岩之间有一明显的裂隙，中部已基本贯通。

从结构面特征看，危岩后缘发育两条裂隙，倾向基本一致，倾角不同。第一组节理产状为 310°/87°，可见明显空隙，张开度 5~30cm，无填充，高度达 20m，贯穿各个岩层，裂隙上部、下部有部分与母岩相连，中部已贯穿。另一组产状为 286°/45°，高度 20m，裂隙宽度 5~40cm，中部裂隙贯通，贯通长度小于另一条节理贯通长度。岩层层理 258°/10°，与节理相交，把岩体切割成板块状，层间粘结良好，未见层间错动。

从风化情况看，危岩后壁裂隙水流充足，裂隙受水流冲刷，隙宽逐渐增大，形成空洞。坡面见流水痕迹，在风化及水流作用下，裂隙将逐渐贯通，并且降低岩体力学性质，直至发生破坏。

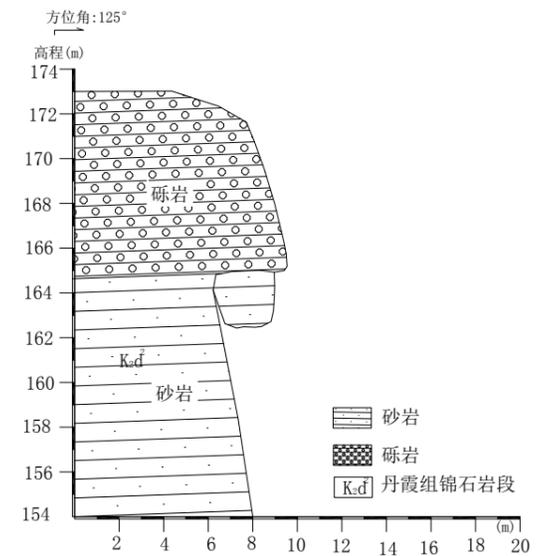
一线天入口危岩剖面图

从结构面特征看，危岩主要受两组裂隙切割，第一组为控制性裂隙，产状 124°/85°，只发育一条，与坡面的距离约为 2m，可推断岩体坠落后退间距约为 2m，裂隙基本贯通，张开度 2~8cm，少量岩屑充填，裂面较弯曲，较粗糙，未见地下水。第二组为切割裂隙，产状 224°/46°，岩层产状 308°/2°。两组节理与层理结合，将危岩体切割成规则正方体，经风化作用及自身重力作用，下部浑圆，形成目前危岩体形态。危岩体作用两侧均与母岩分离，下侧临空，后壁受控制性裂隙切割，已经基本贯通，只有上侧与母岩连接，依靠黏聚力保持稳定。

从风化情况看，水流沿陡崖渗入危岩体，危岩体目前处于不稳定状态，危岩上部层理面在自身重力作用及风化作用下，逐步产生微裂隙，并逐步在应力集中条件下裂隙逐步贯通，当抗拉强度小于危岩重力时，将发生坠落破坏，影响下部游客的安全。暴雨及地震工况将加速这一过程。上部下部岩体已发生破坏，从斜坡下侧堆积岩块及危岩体左侧新鲜结构面可以得到验证。

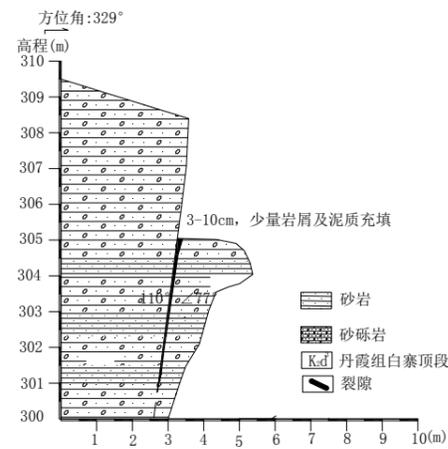
海螺岩北侧危岩剖面图

从地貌特征上看，坡面为陡崖，陡崖上部近直立，下部约 20m 高坡面反倾。危岩处于坡脚处，危岩左侧崖壁较危岩右侧崖壁坡面前移约 2m，呈阶梯状。下部出现大小不一的凹岩腔，深度 0.2~5m 不等。坡脚见碎石掉落痕迹，坡脚下部为缓坡。

从结构面特征看，危岩受两组节理切割，第一组为近平行于坡面的节理，为主控节理，控制危岩稳定性，节理产状为 $78^{\circ} \angle 85^{\circ}$ ，贯穿高度 3.5m，少量碎石充填，裂面粗糙，间距 0.3~1m，干燥。另一组为危岩体左侧节理，产状 $333^{\circ} \angle 69^{\circ}$ ，贯穿危岩，张开度 5cm，少量碎石充填，裂面平直，粗糙，间距 5m，干燥。岩层层理 $59^{\circ} \angle 7^{\circ}$ ，与节理组合，将岩体切割成薄板状。由于后壁裂隙反倾，危岩可能沿底部发生倾倒破坏。

从风化情况看，危岩位于斜坡底部，雨水沿后壁流动，渗入危岩体内。后缘裂隙在风化作用及应力集中下，加速扩展，极容易发生倾倒破坏。

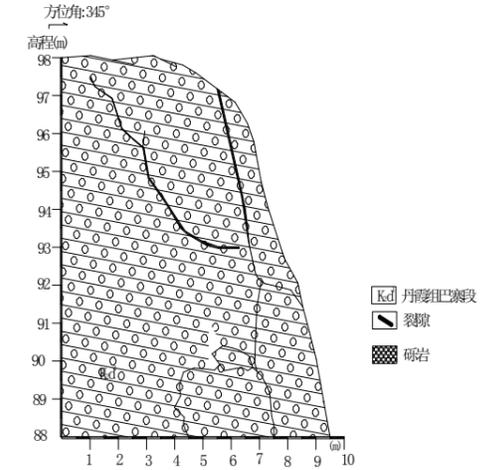
图 1.17 翔龙湖堤边危岩剖面图

从地貌特征看，整体为陡坡，斜坡上部较缓，约 45 度，下部较陡，前缘坡角 67° 。坡脚处受公路削坡影响，出现陡倾断面。坡等有植被发育，坡角也有少量植被，中部无植被。坡面粗糙，节理裂隙发育。

从结构面特征看，危岩主要受一条卸荷裂隙控制，产状 $85^{\circ} \angle 60^{\circ}$ ，裂隙基本贯通，张开度 2~5mm，少量岩屑充填，裂面平直，粗糙，间距 2~5m，干燥。层理 $285^{\circ} \angle 11^{\circ}$ ，前缘坡角产状 $73^{\circ} \angle 67^{\circ}$ 。节理把岩体切割成一块楔形危岩体，危岩体后壁倾角小于前缘坡角倾角，且裂隙贯通程度良好，临空面好，存在沿卸荷裂隙滑移剪出的可能，处于不稳定状态。

从风化情况看，雨水极易渗入节理中，降低接触面的力学性质，随着风化作用进行，当下滑力大于抗滑力时，将发生剪切滑移破坏，地震及暴雨工况将加速危岩破坏，进一步降低危岩的稳定性。

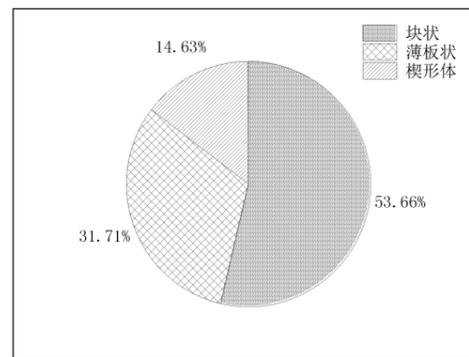
图 1.20 危岩形态特征分布图

从表 6-1 和图 1.20 中可得，长老峰景区共发育 18 处危岩，其中块状岩体发育 7 处，薄板状岩体 8 处，楔形体危岩体 3 处，块状岩体与薄板状岩体占总危岩的 85.4%，为主要危岩发育类型。可能是由于丹霞山地区主要受两组近垂直的构造裂隙切割，导致岩体切割裂隙近垂直，且由于丹霞地貌区大多呈陡崖状，卸荷裂隙追踪坡体表面形成，往往坡度也较大，形成块状及板块状危岩。而由于节理裂隙的间距不同，发育的危岩宽度不同，为块状岩体与板状岩体发育形态不同的原因。而楔形体主要为微地貌改造作用产生。

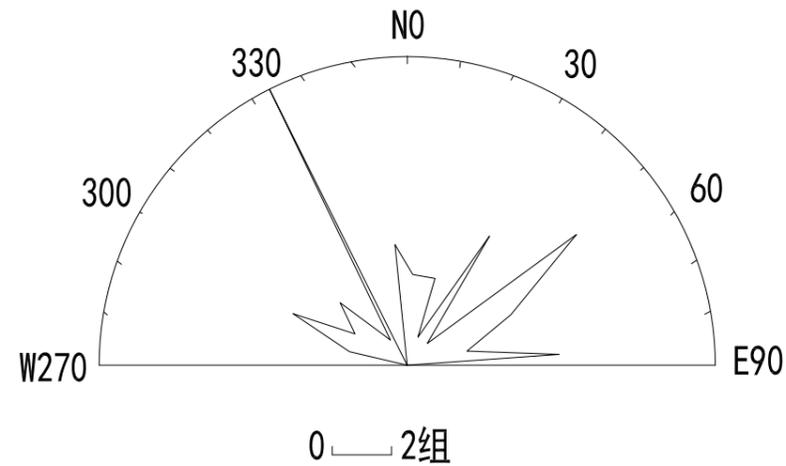
图 1.22 节理走向玫瑰花图

由统计表 6.2 及走向玫瑰花图 1.22 可知，危岩发育位置节理优势走向有两组，第一组为 330°~339°之间，第二组优势节理走向在 30°~60°之间。其中，第一组节理最为发育，可见该组节理对危岩体形成起到重要作用。两组节理走向相差接近 90°，可能是由于危岩发育坡面受到后缘裂隙切割后，受张力作用拉断危岩，是危岩整体性发生破坏，形成近垂直于坡面的一组节理。也从侧面解释了研究区危岩块状及板状危岩较多的现象。

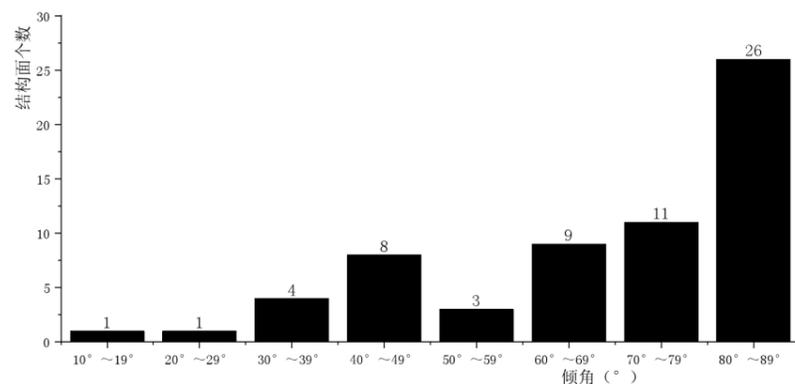
图 1.23 结构面倾角发育特征图

结构面走向主要影响危岩发育特征，对危岩体稳定本身关系不大，节理产状倾角直接关系到危岩是否稳定，是否会沿着结构面发生破坏。不同的节理组合形式对危岩稳定性影响不同，单一结构面若倾角较大，将直接降低危岩稳定性。通过对危岩 63 组结构面倾角进行分析，倾角发育特征图见图 3.45。

由图 1.22 可知，在勘察的 63 组节理面中，倾角在 60°到 89°的结构面共 46 组，占总节理组数的 73%。倾角在 10°~60°之间的节理只有 27 组，其中，小于 20°的节理面只有 2 个。说明丹霞山地区小倾角节理基本不发育，主要发育倾角较大节理。丹霞山地区主要受近垂直节理切割，衍生的节理面多以大角度存在。另一个原因为该区主要地层为砂岩、砂砾岩、砾岩，少量地层为薄层泥岩，且产状基本水平，多小于 10°，导致小角度节理均追踪层理面发育。地区危岩厚度较大，小角度节理面不能对岩体进行破坏。卸荷裂隙追踪坡面形成，倾角较大。风化裂隙主要受重力作用影响，均为近垂直节理。

所以该地区主要发育近垂直节理，对危岩稳定性影响较大，破坏力强，应密切关注大角度节理发育情况，受大角度节理控制的岩体重点监测

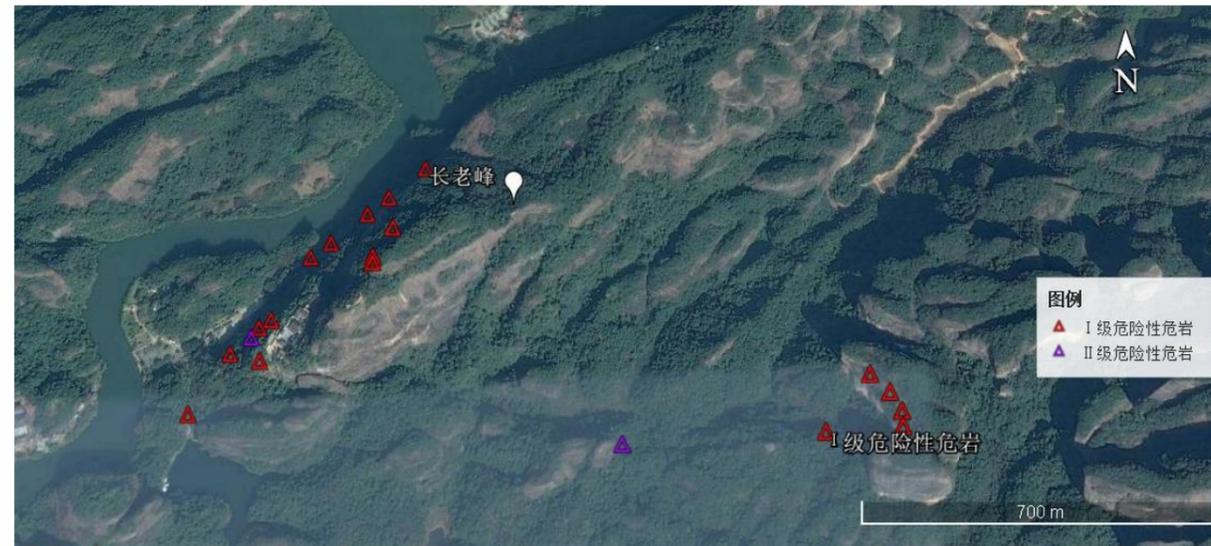
长老峰-卧龙岗区不同危险性危岩分布图

由上图可得，长老峰景区发育的 13 处危岩体中，12 处危岩危险性为 I 级，占总危岩个数的 92.3%。且在危险性评分中，长老峰景区危岩平均评分为 16.3，远高于 9 分，说明长老峰景区内危岩破坏能力较强。翔龙湖区域发育两处危岩，1 处危险性为 I 级，为翔龙湖堤旁卸荷危岩，整个翔龙湖区域危险性较小；卧龙岗-宝塔峰区域虽发育危险较少，但呈带状分布，且均为 I 级危岩，其他地区较稳定，未发育危岩，应对带状危岩分布区进行处理。
