广东省文物保护单位

丹霞山塔墓群保护规划（2022-2035年）

规划文本、图集

项目组织编制单位：仁化县人民政府 项目实施单位：韶关市丹霞山管理委员会 项目编制单位：广东工业大学建筑规划设计院有限公司

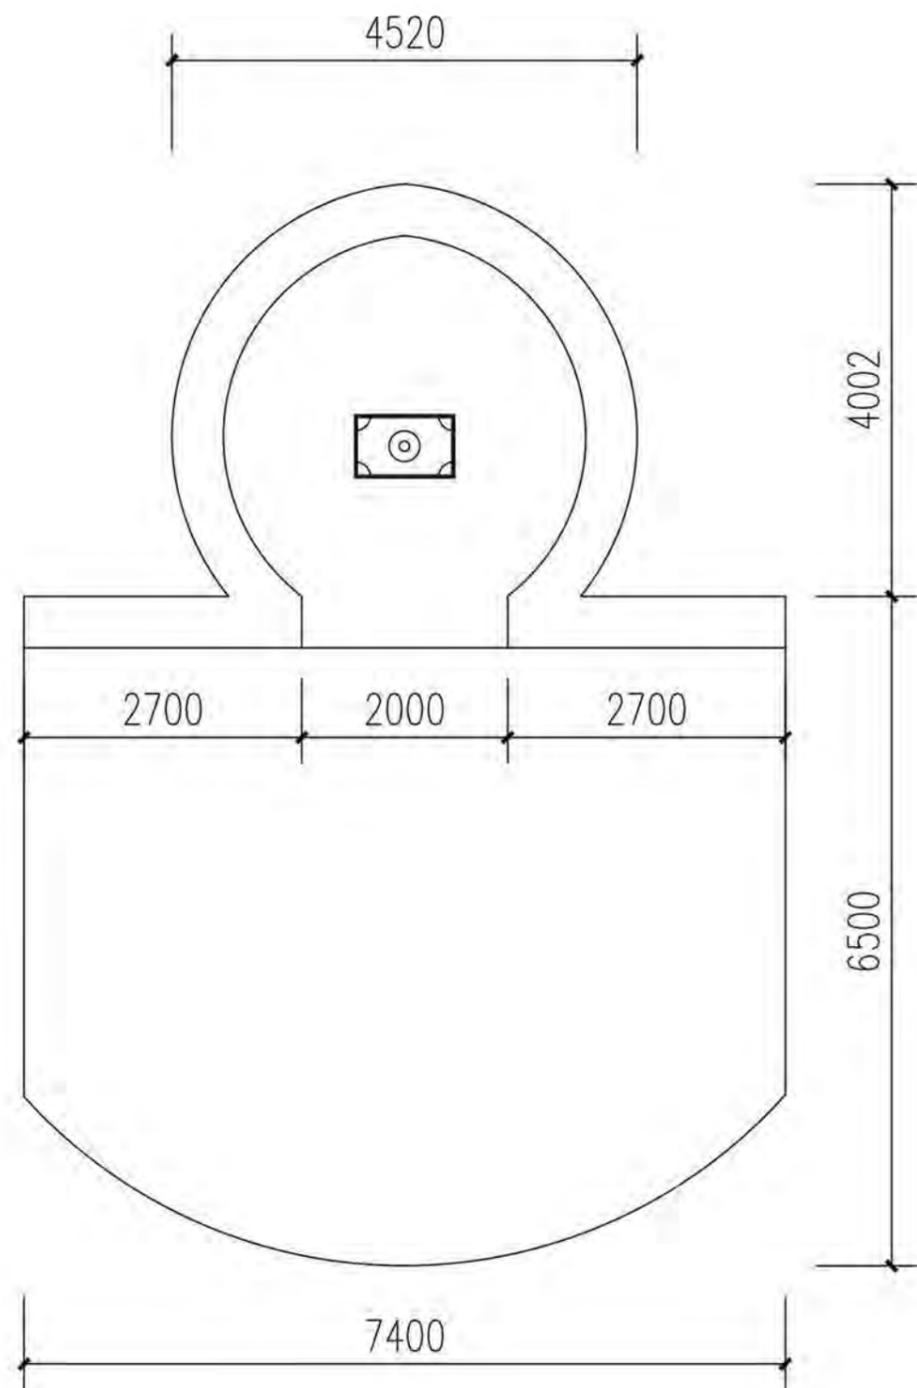
佛日峰塔墓平面图

佛日峰塔墓立面图

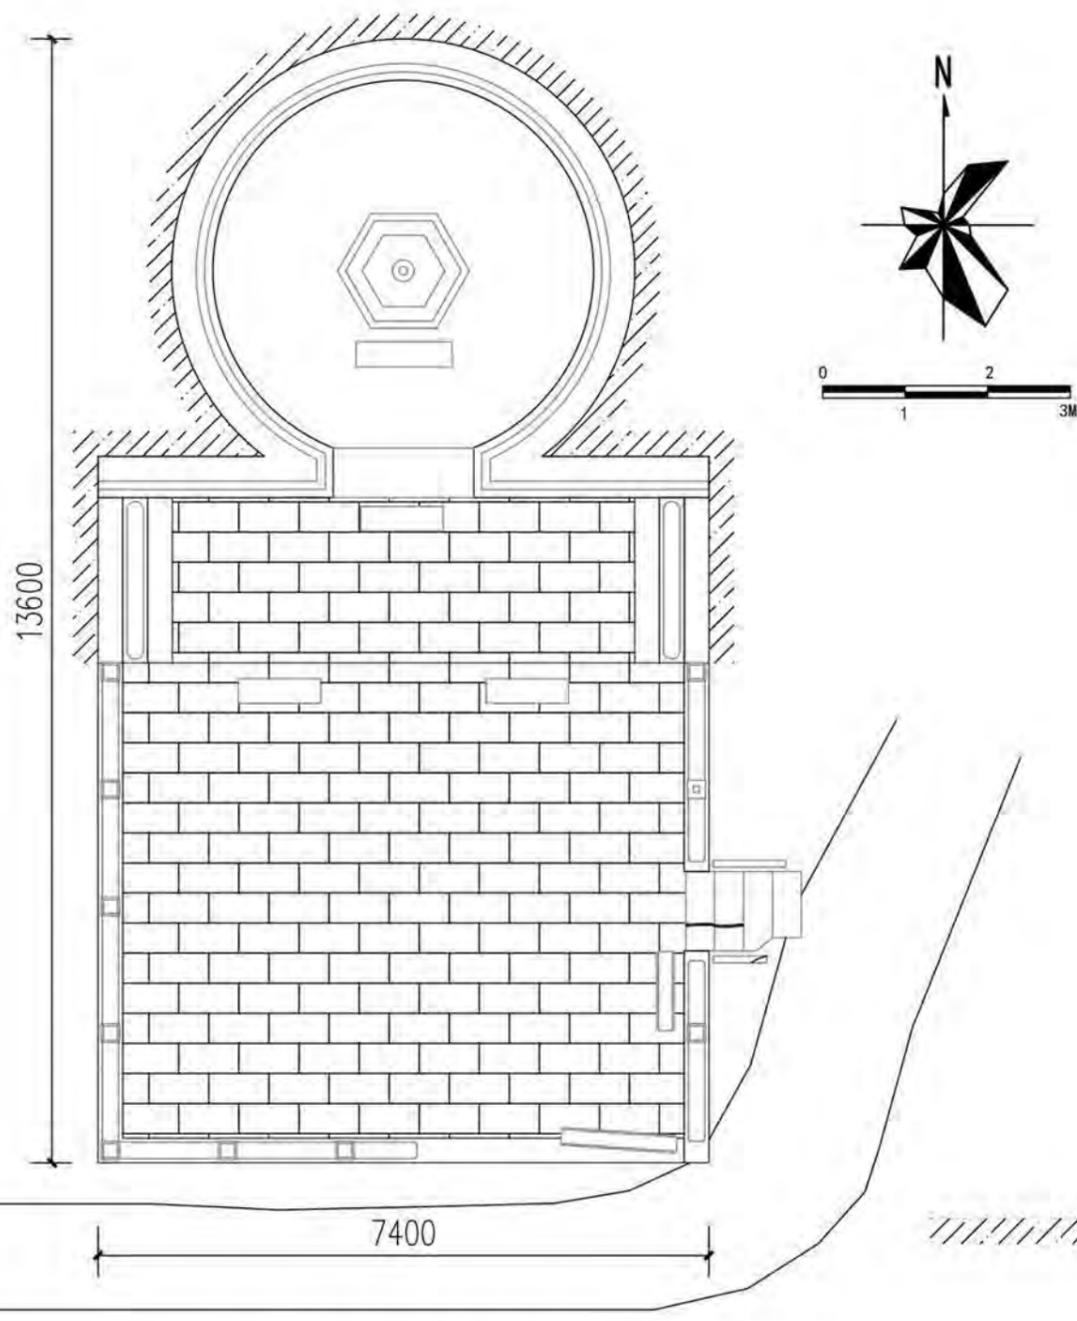
宝珠峰塔墓平面图

宝珠峰塔墓立面图

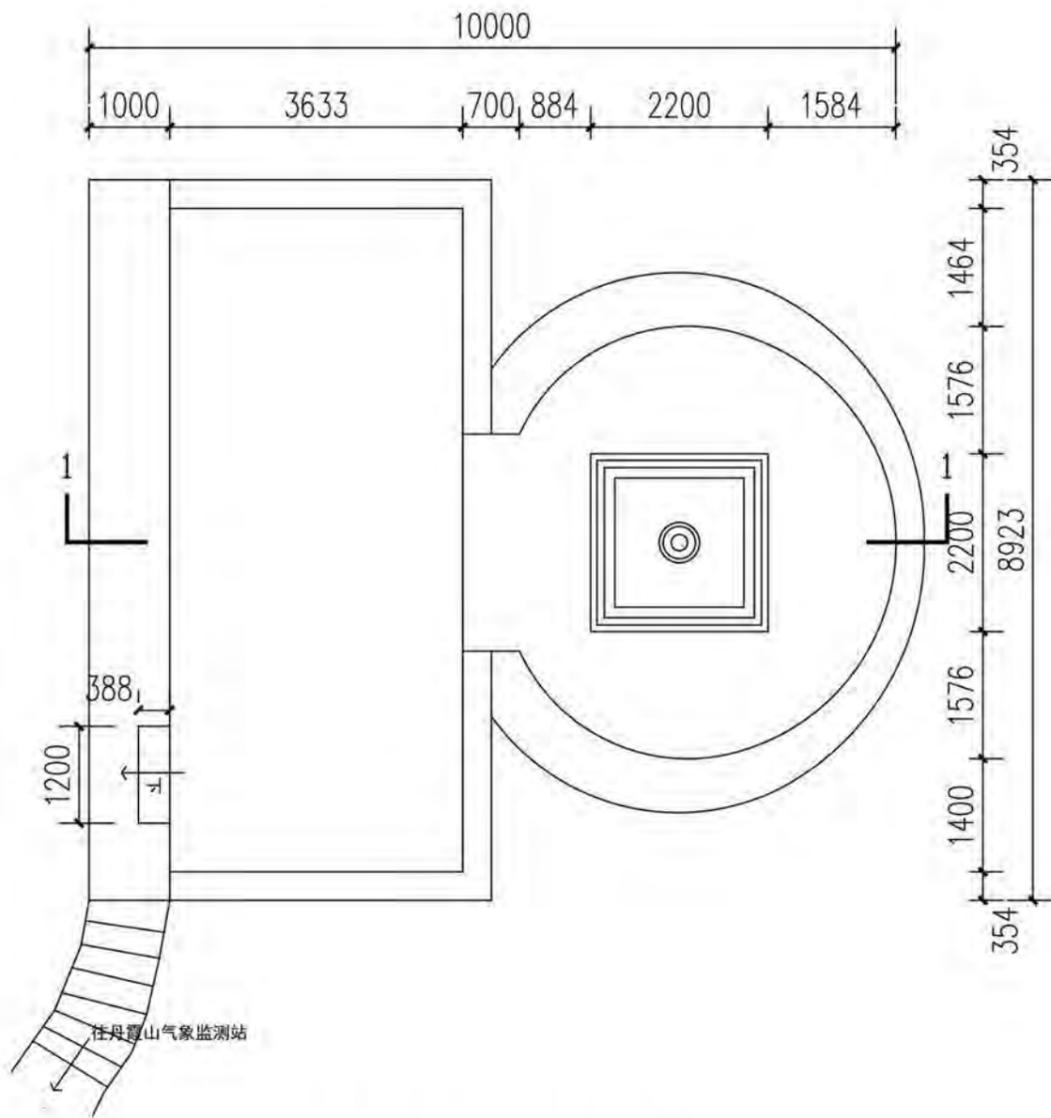
丹霞普同塔平面图

丹霞普同塔细部侧立面图

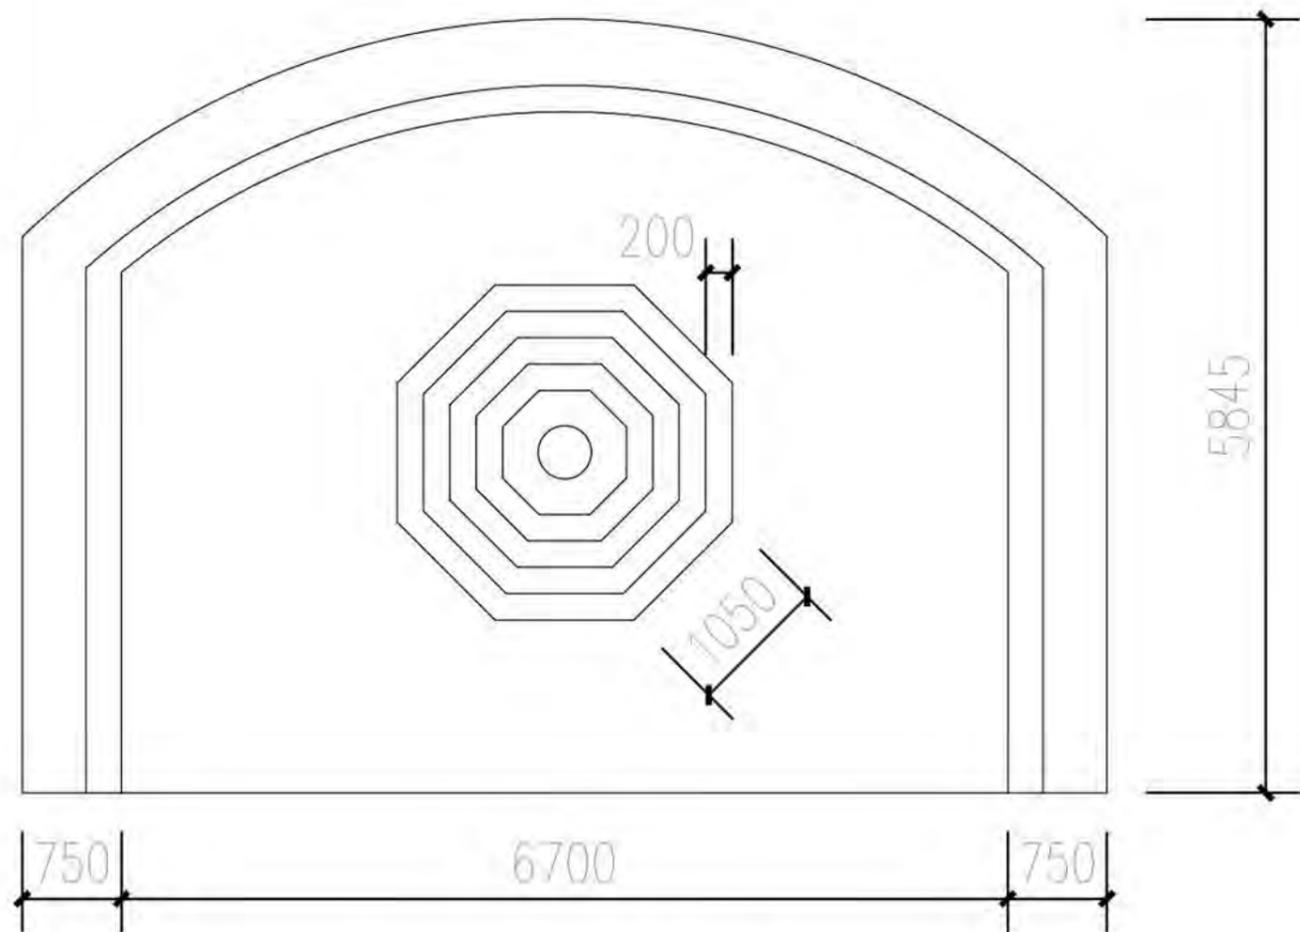
锦石岩普同塔平面图

锦石岩普同塔剖面图

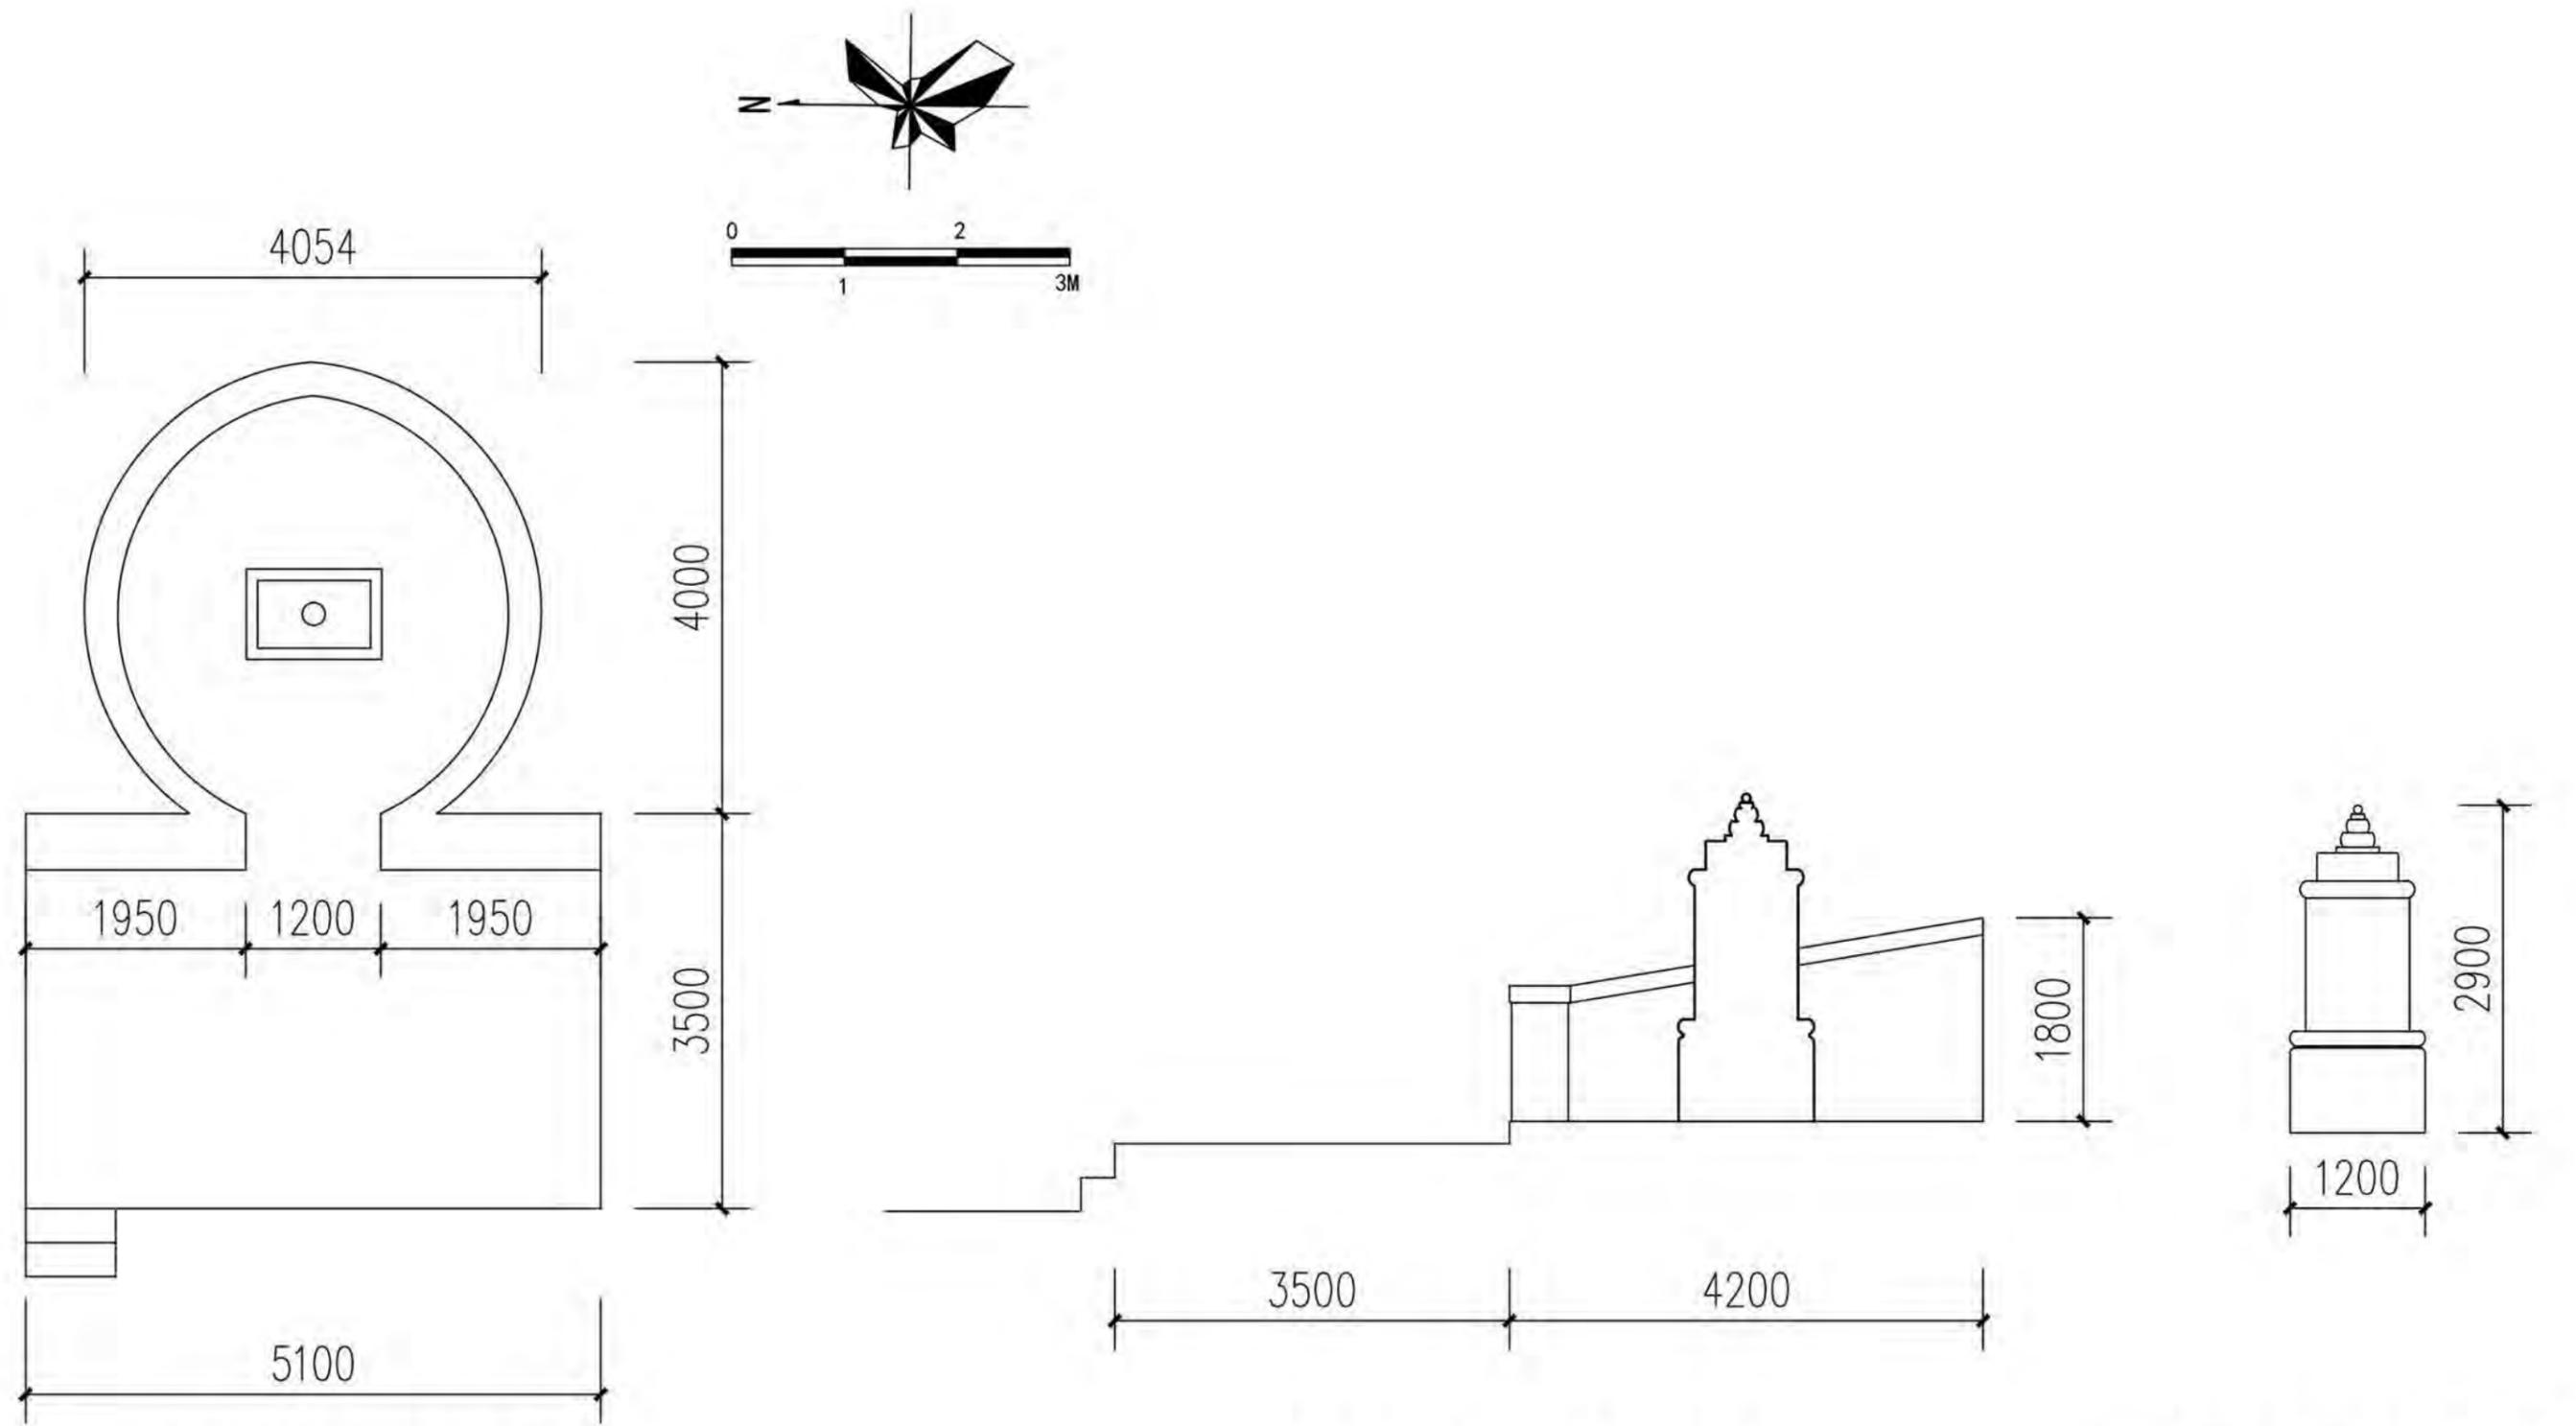
张天窝和尚塔墓平面图

张天窝和尚塔墓剖面图

张天窝和尚塔墓立面图

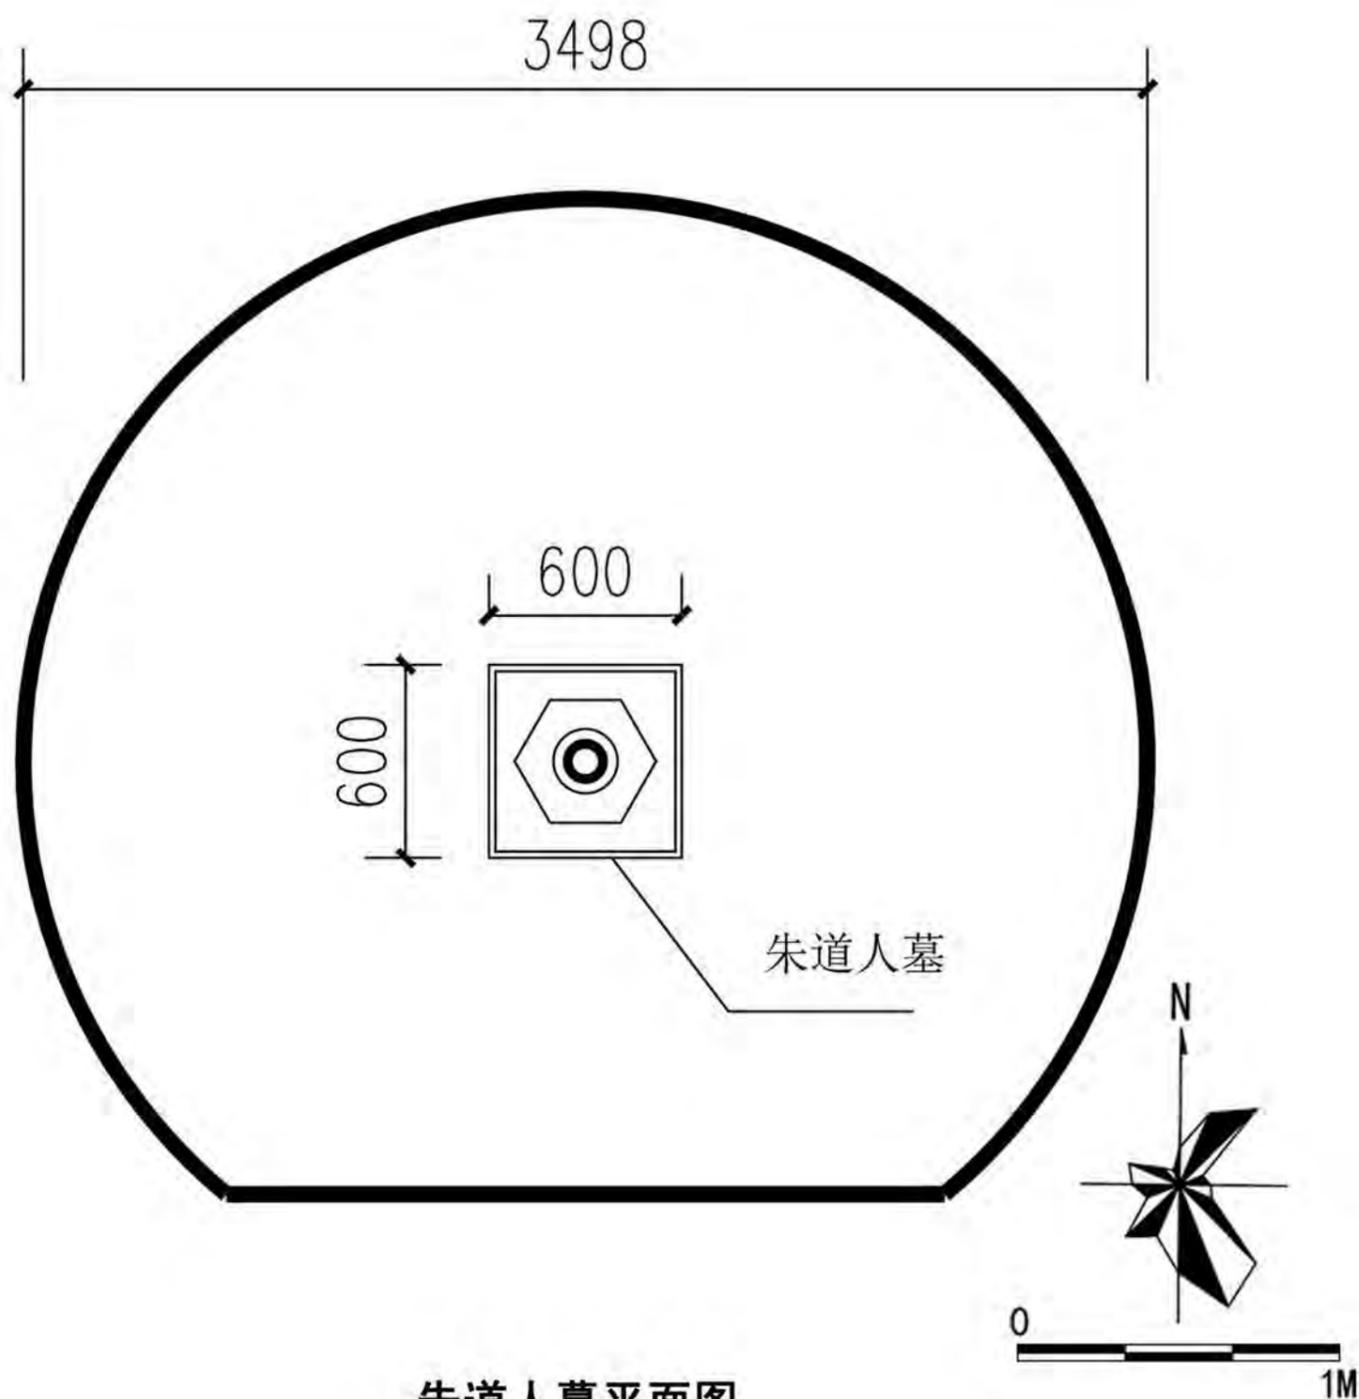
朱道人墓平面图

朱道人墓立面图

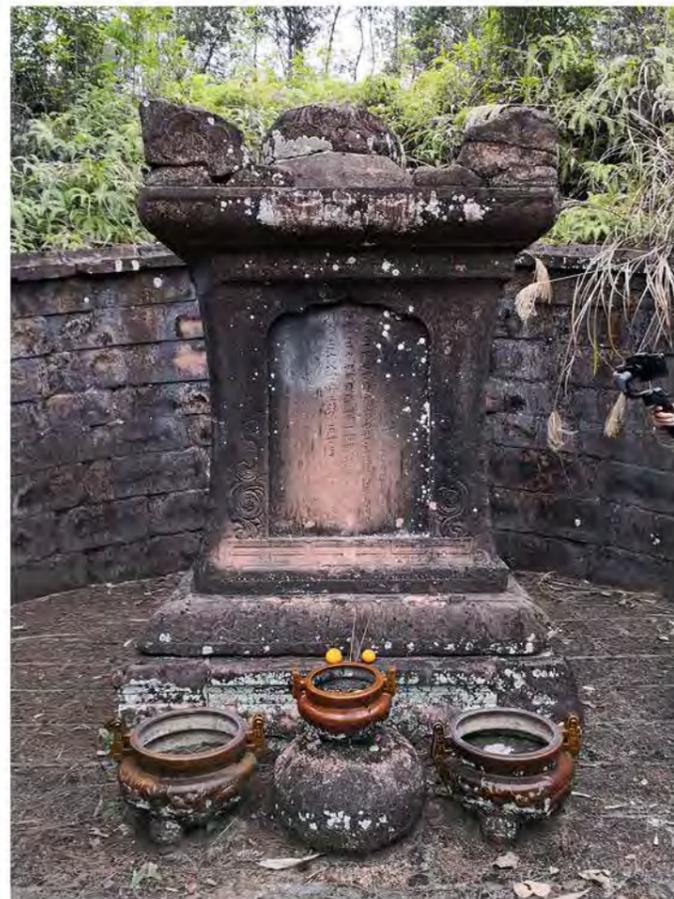
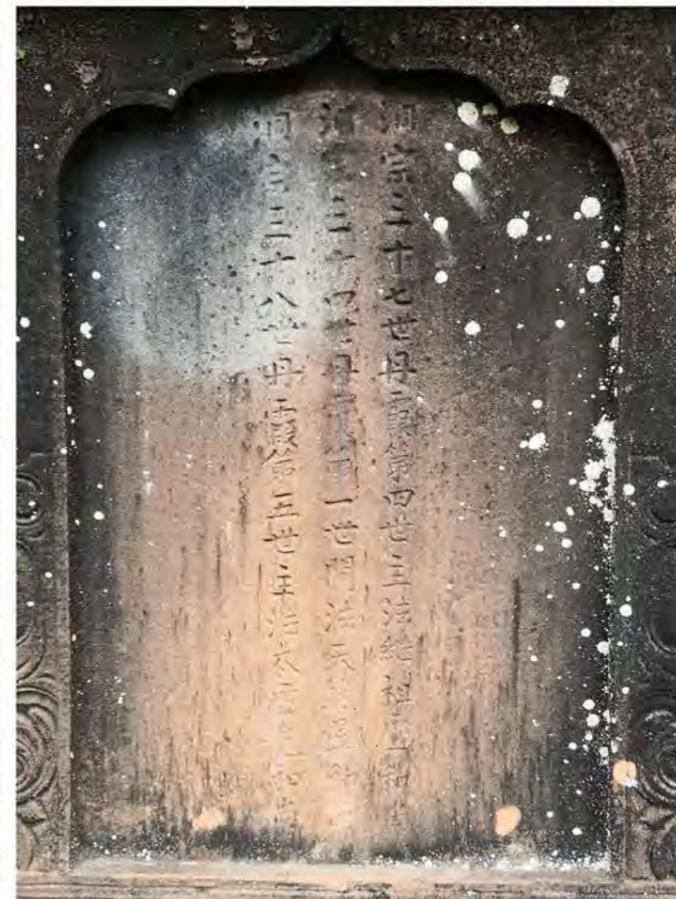
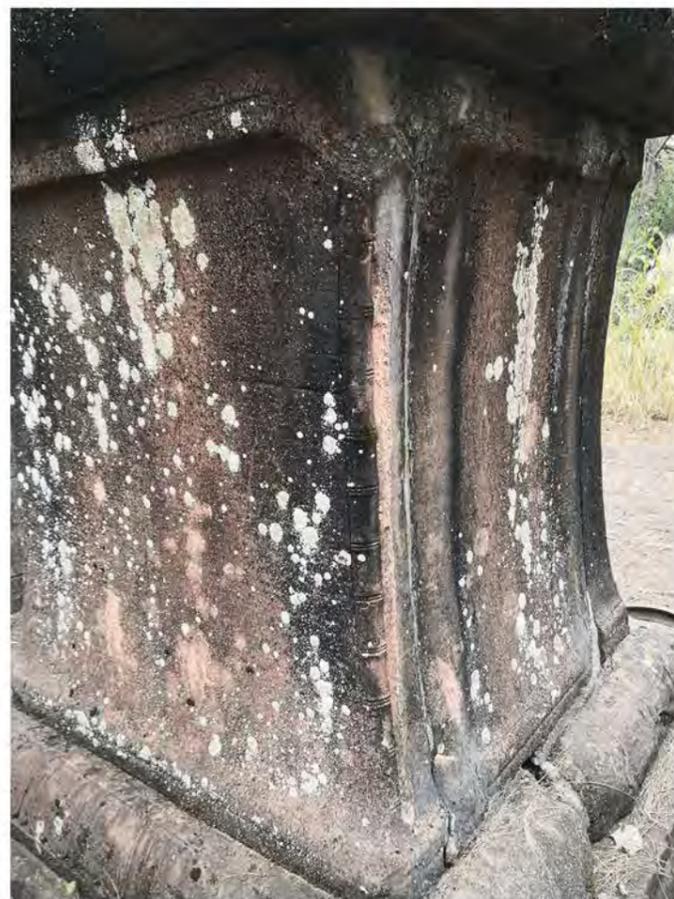
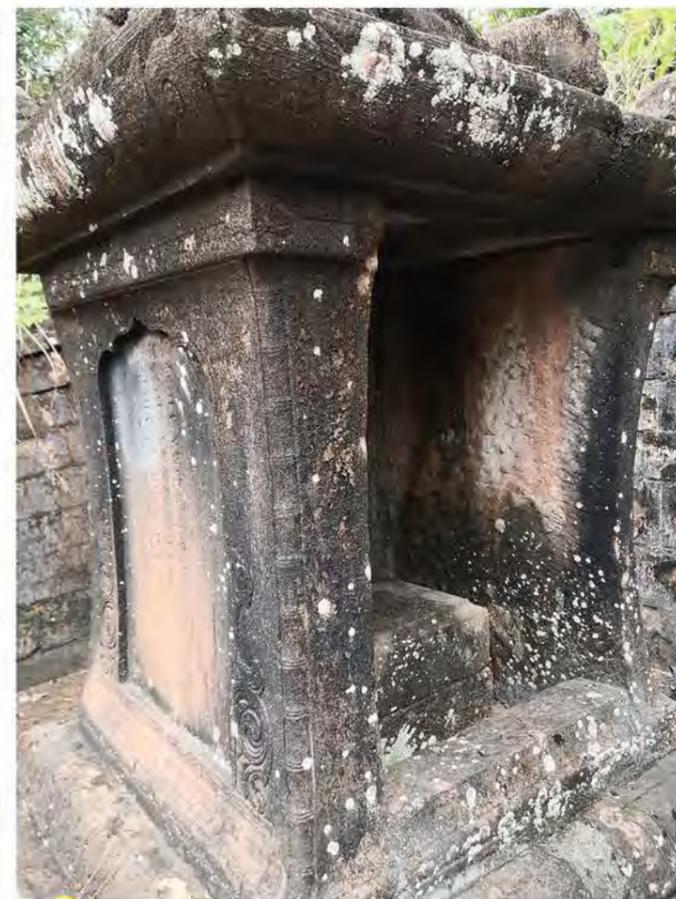
文物基础资料	
名称	佛日峰塔墓
地址	仁化县丹霞街道办黄屋村
建造年代	清康熙五十年（1711年）
历史功能	墓葬
现状功能	展示
建筑结构	石塔、条石砌筑
占地面积	68.95m ²
文物保存状况分析	
真实性	● A. 历史原物
	B. 大部分为原物，局部有修复
	C. 大部分为后来修复
	D. 完全为复原物
完整性	A. 完全保留
	● B. 大部分为保留，局部构建缺失
	C. 少量保留
	D. 仅存遗址
稳定性	A. 稳定
	● B. 面临损坏威胁较少
	C. 面临损坏威胁较大
	D. 亟待抢救
文物损坏因素分析	
主要病害与现象	裂缝、酥碱风化、裂缝、石刻颜料层剥落
影响因素/成因	潮湿、雨水侵蚀、年久失修

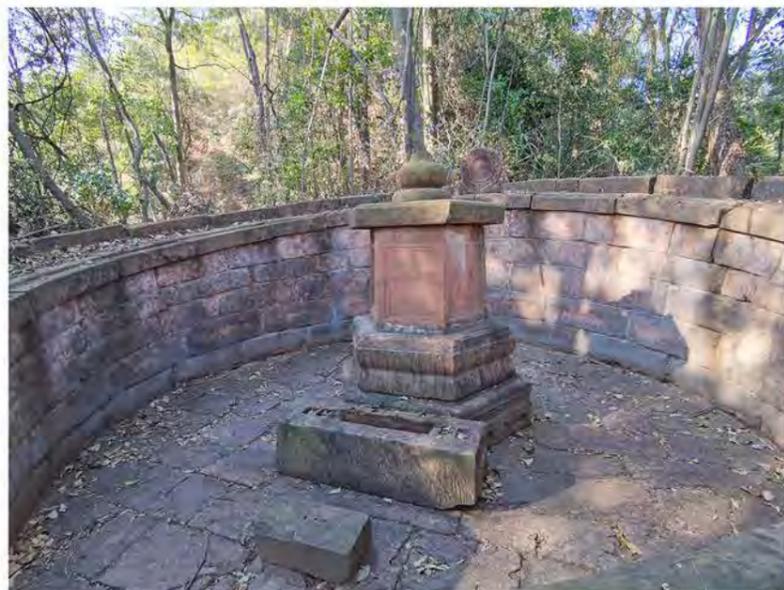
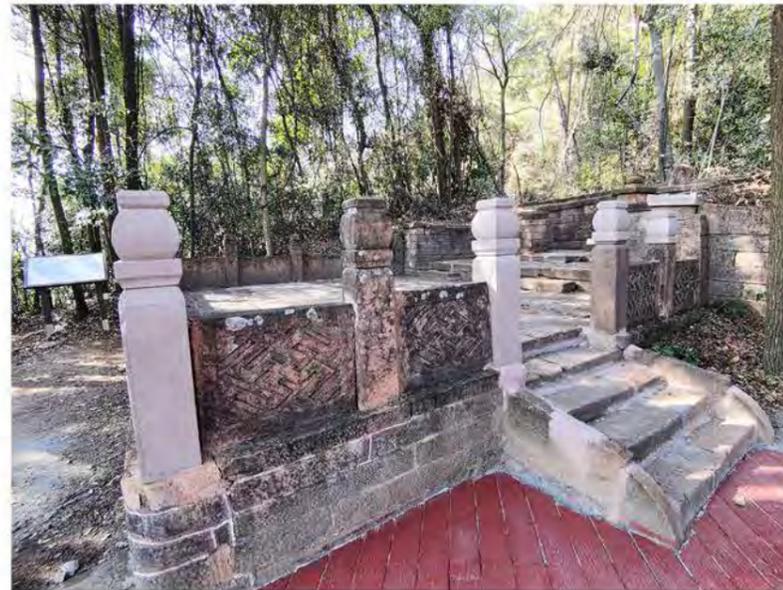
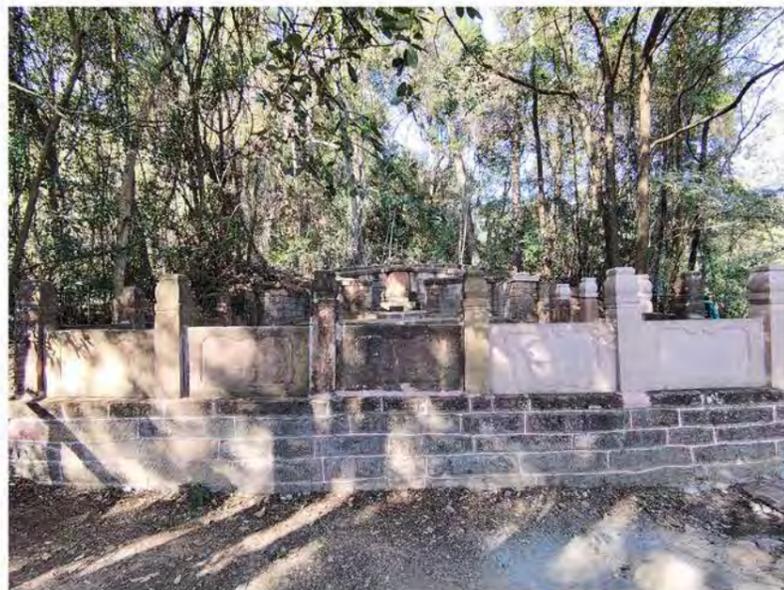
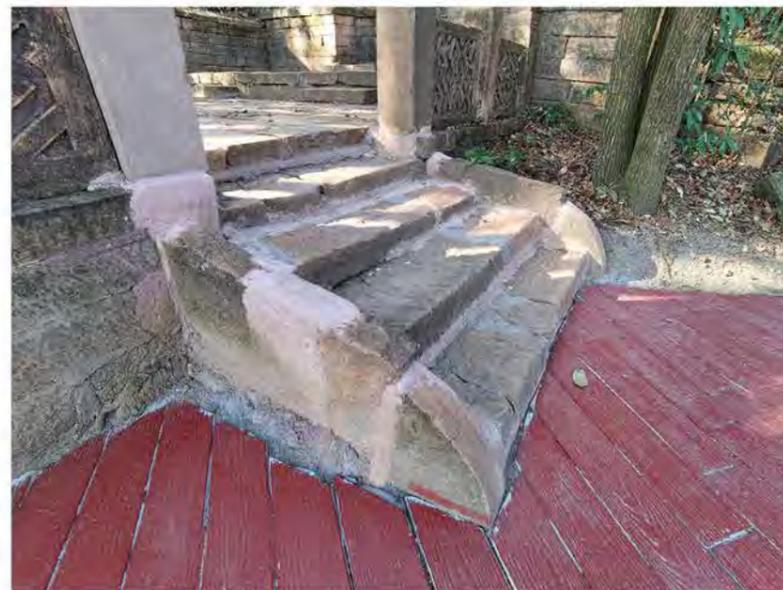
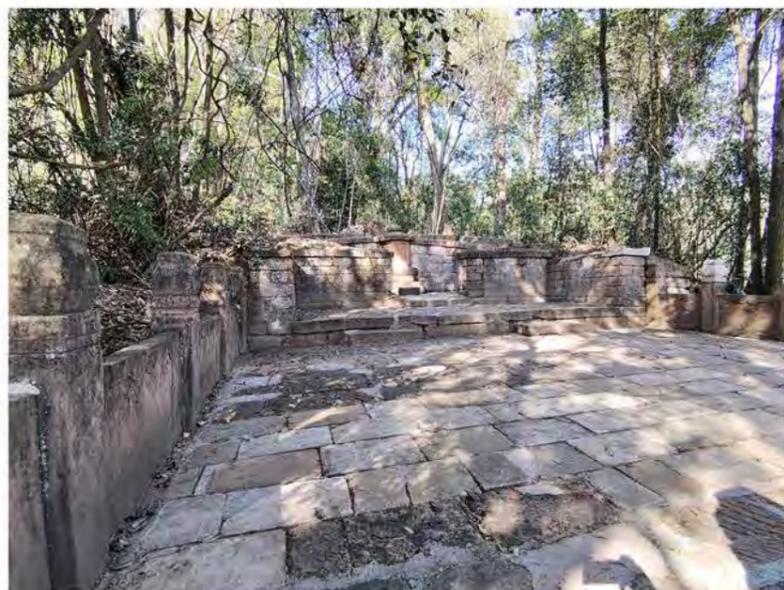
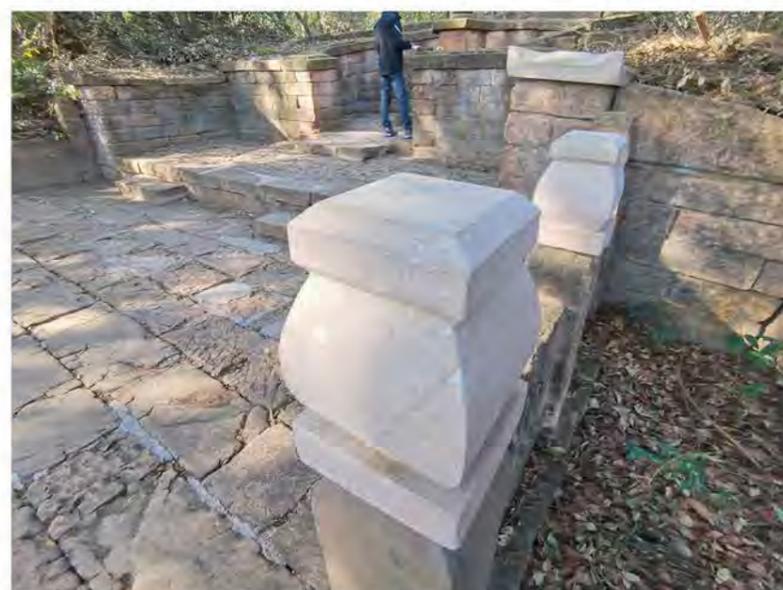
名称	宝珠峰塔墓
地址	仁化县丹霞街道办黄屋村
建造年代	清康熙年间
历史功能	墓葬
现状功能	展示
建筑结构	石塔、红砂岩条石
占地面积	77.53m ²

真实性	<input type="radio"/>	A. 历史原物
	<input checked="" type="radio"/>	B. 大部分为原物，局部有修复
	<input type="radio"/>	C. 大部分为后来修复
	<input type="radio"/>	D. 完全为复原物
完整性	<input type="radio"/>	A. 完全保留
	<input checked="" type="radio"/>	B. 大部分为保留，局部构建缺失
	<input type="radio"/>	C. 少量保留
	<input type="radio"/>	D. 仅存遗址
稳定性	<input checked="" type="radio"/>	A. 稳定
	<input type="radio"/>	B. 面临损坏威胁较少
	<input type="radio"/>	C. 面临损坏威胁较大
	<input type="radio"/>	D. 亟待抢救

主要病害与现象	酥碱风化、裂缝、霉变
影响因素/成因	潮湿、雨水侵蚀、生物侵害

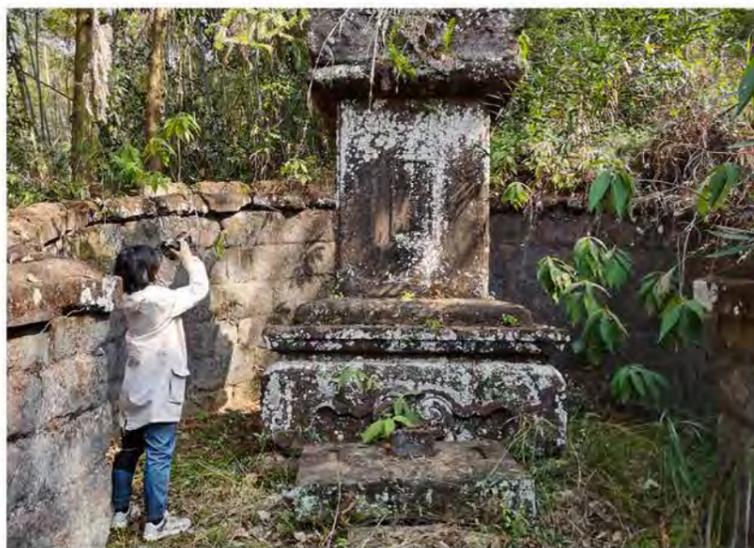
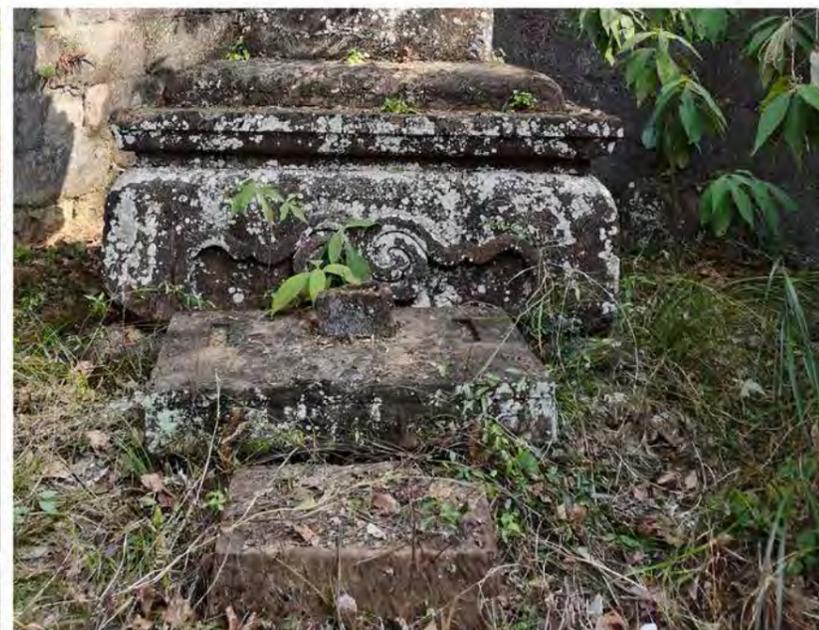
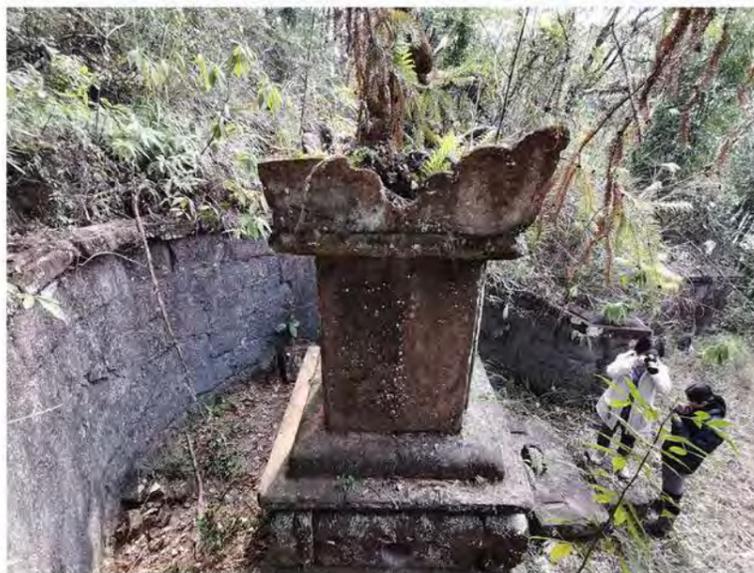
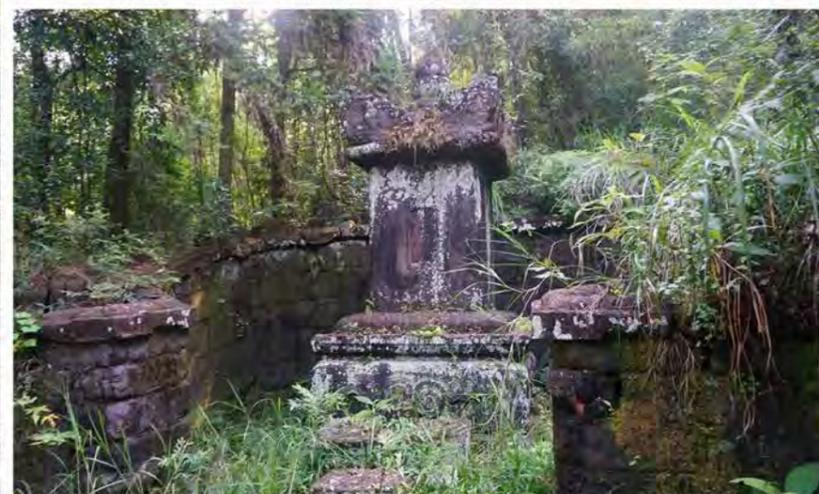
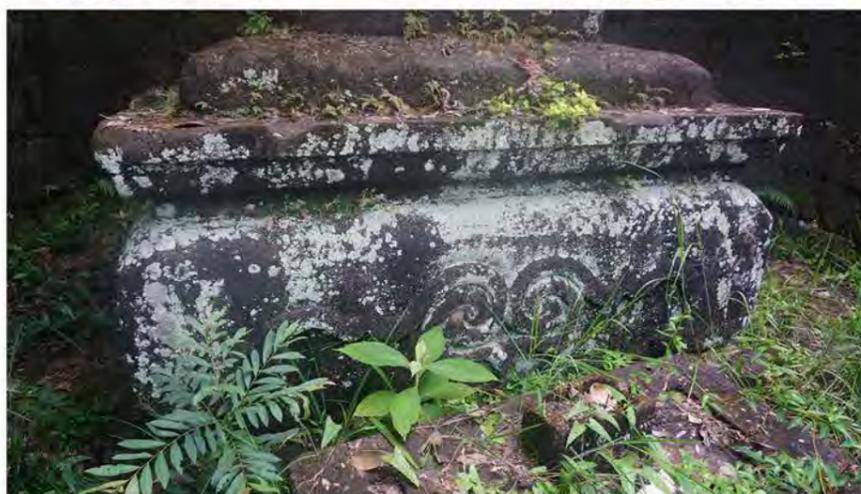
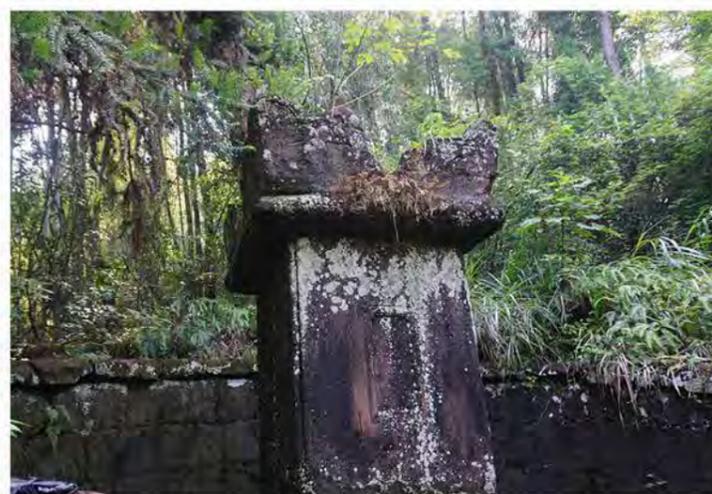
真实性	●	A. 历史原物
		B. 大部分为原物，局部有修复
		C. 大部分为后来修复
		D. 完全为复原物
完整性	●	A. 完全保留
		B. 大部分为保留，局部构建缺失
		C. 少量保留
		D. 仅存遗址
稳定性		A. 稳定
		B. 面临损坏威胁较少
	●	C. 面临损坏威胁较大
		D. 亟待抢救

主要病害与现象	酥碱风化、霉变、部件缺失、植物附着
影响因素/成因	潮湿、雨水侵蚀、植物侵害、人为破坏

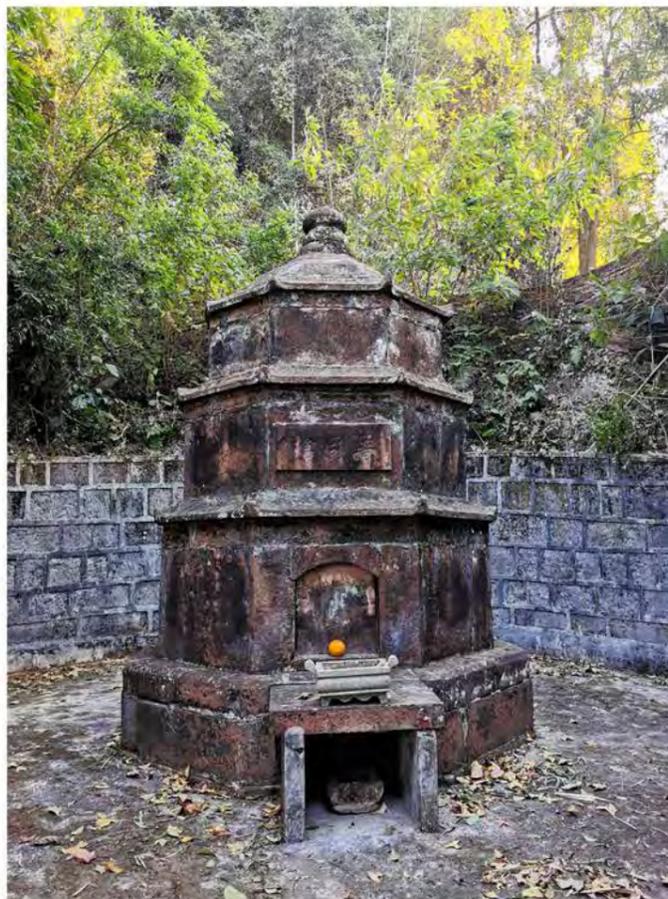
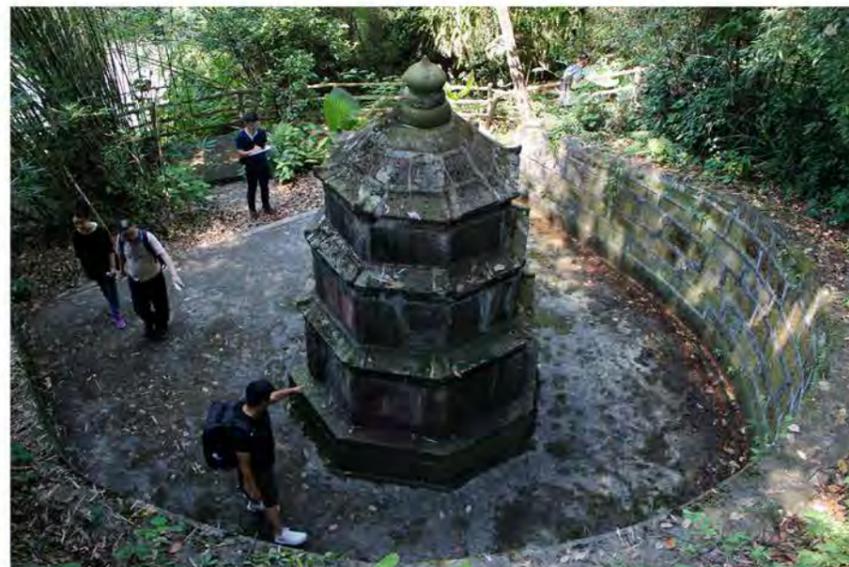
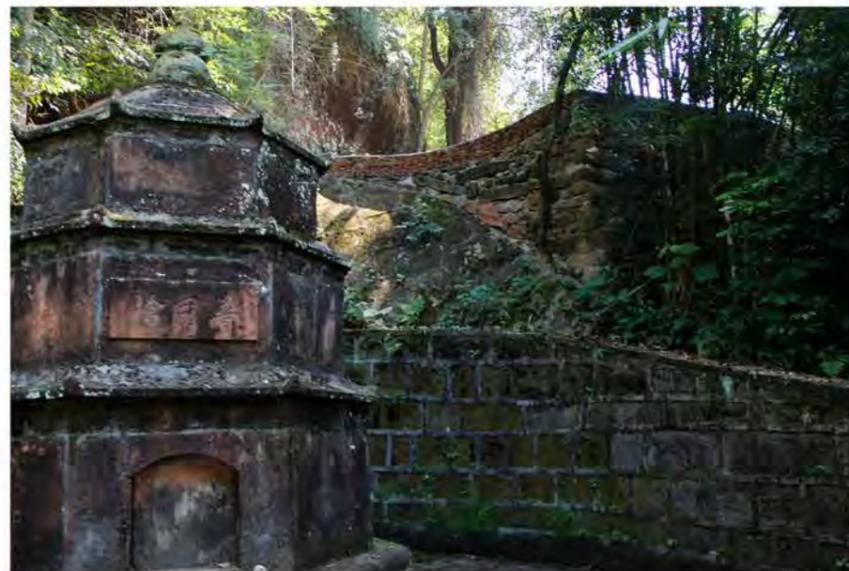
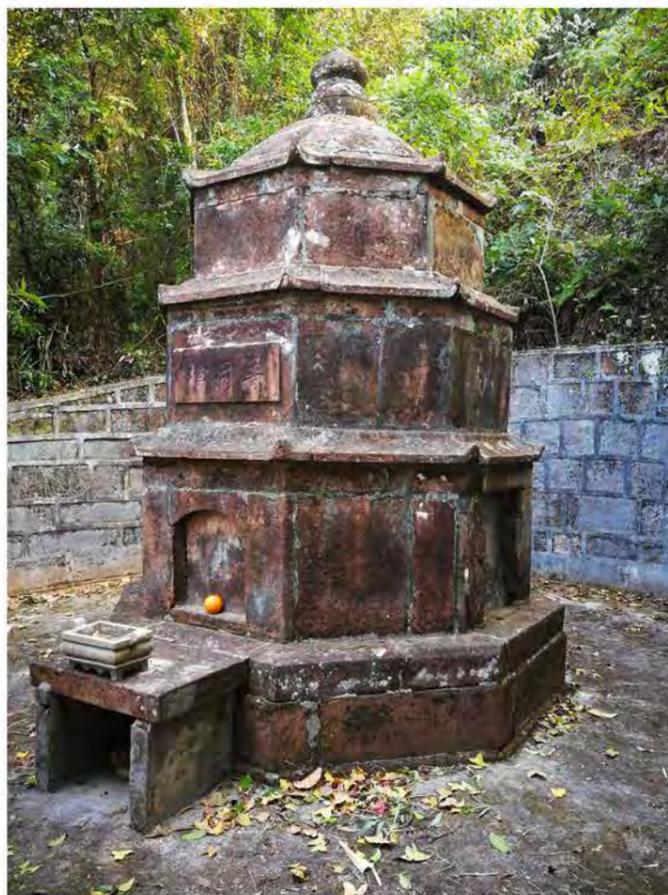
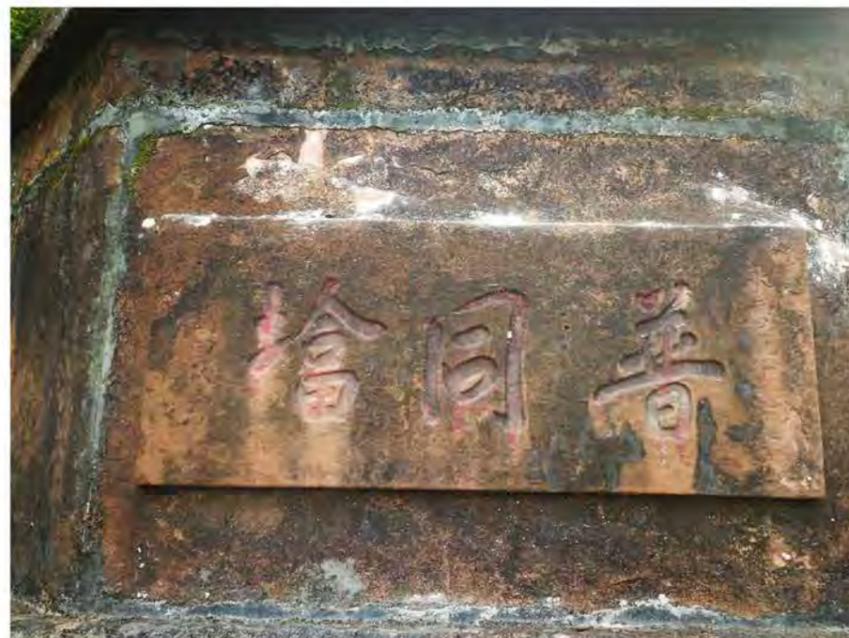
名称	锦石岩普同塔
地址	仁化县丹霞街道办黄屋村
建造年代	清顺治五年（1648年）
历史功能	墓葬
现状功能	展示
建筑结构	石塔、红砂岩条石
占地面积	49.85m ²

真实性	<input type="radio"/>	A. 历史原物
	<input checked="" type="radio"/>	B. 大部分为原物，局部有修复
	<input type="radio"/>	C. 大部分为后来修复
	<input type="radio"/>	D. 完全为复原物
完整性	<input type="radio"/>	A. 完全保留
	<input checked="" type="radio"/>	B. 大部分为保留，局部构建缺失
	<input type="radio"/>	C. 少量保留
	<input type="radio"/>	D. 仅存遗址
稳定性	<input type="radio"/>	A. 稳定
	<input checked="" type="radio"/>	B. 面临损坏威胁较少
	<input type="radio"/>	C. 面临损坏威胁较大
	<input type="radio"/>	D. 亟待抢救

主要病害与现象	酥碱风化、裂缝、霉变、石刻颜料层剥落
影响因素/成因	潮湿、雨水侵蚀、生物侵害
