广东省文物保护单位

丹霞山塔墓群保护规划（2022-2035年）

规划文本、图集

项目组织编制单位：仁化县人民政府 项目实施单位：韶关市丹霞山管理委员会 项目编制单位：广东工业大学建筑规划设计院有限公司

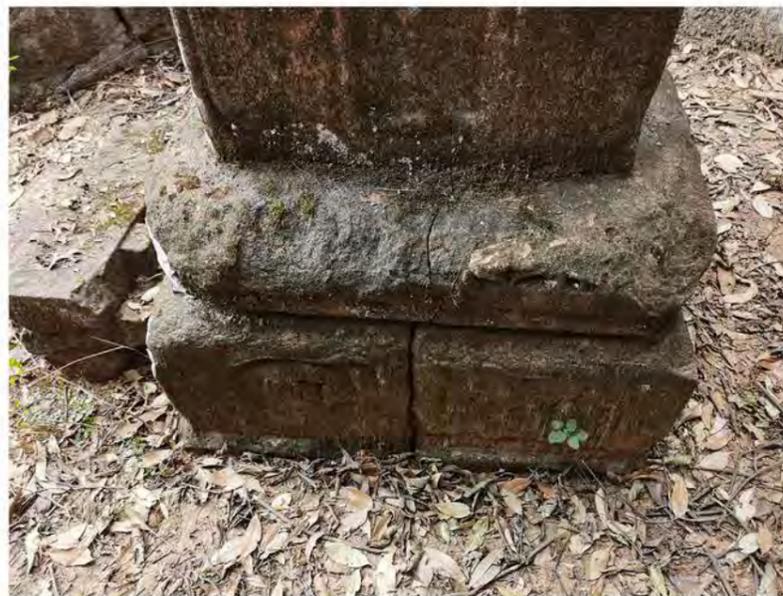
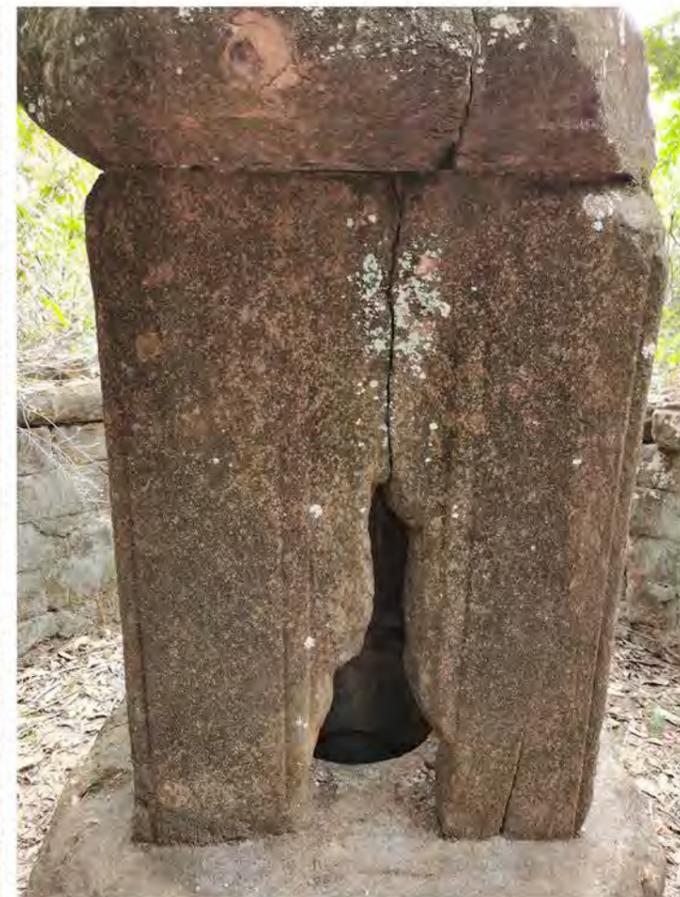
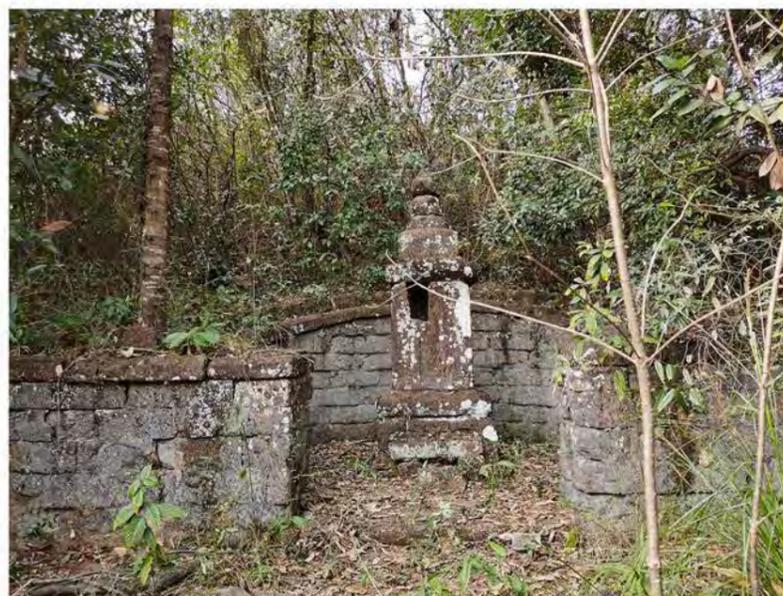
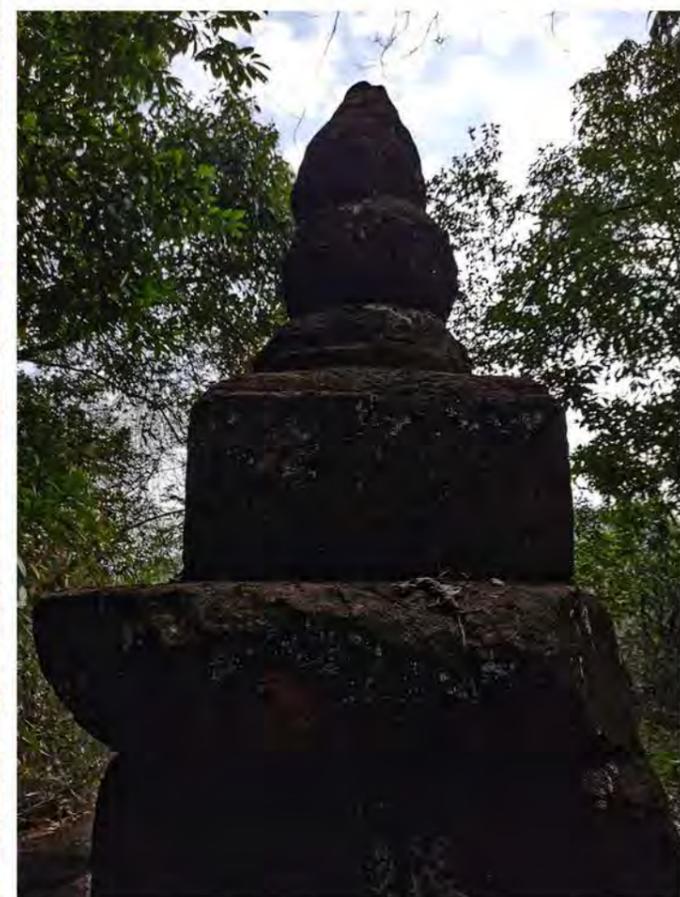
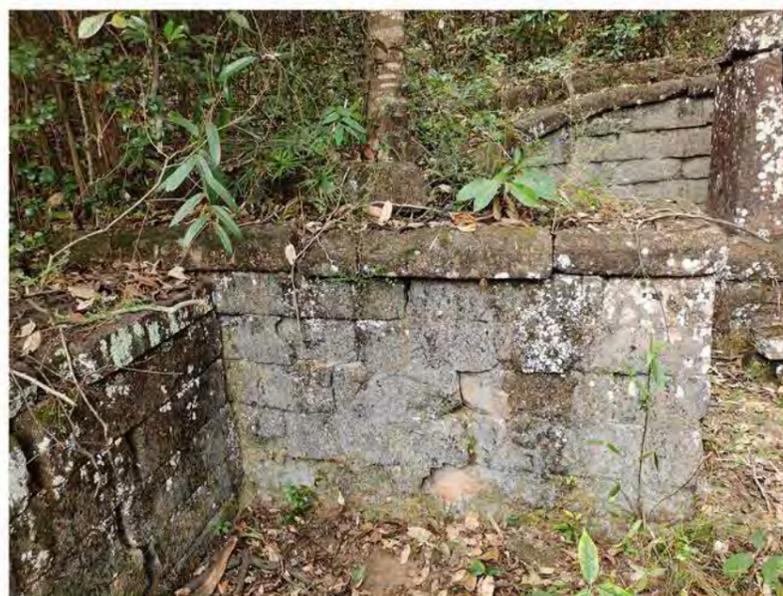
文物基础资料	
名称	张天窝和尚塔墓
地址	仁化县丹霞街道办黄屋村
建造年代	清代
历史功能	墓葬
现状功能	未利用
建筑结构	石塔、红砂岩条石
占地面积	25.02m ²

文物保存状况分析	
真实性	● A. 历史原物
	B. 大部分为原物，局部有修复
	C. 大部分为后来修复
	D. 完全为复原物
完整性	A. 完全保留
	● B. 大部分为保留，局部构建缺失
	C. 少量保留
	D. 仅存遗址
稳定性	A. 稳定
	B. 面临损坏威胁较少
	● C. 面临损坏威胁较大
	D. 亟待抢救

文物损坏因素分析	
主要病害与现象	酥碱风化、霉变、部件缺失、植物附着
影响因素/成因	潮湿、雨水侵蚀、植物侵害

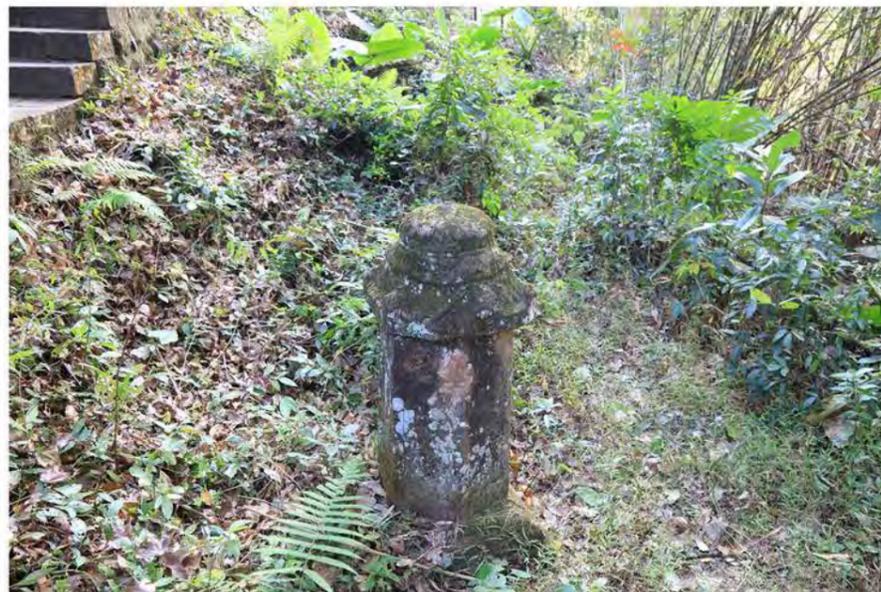
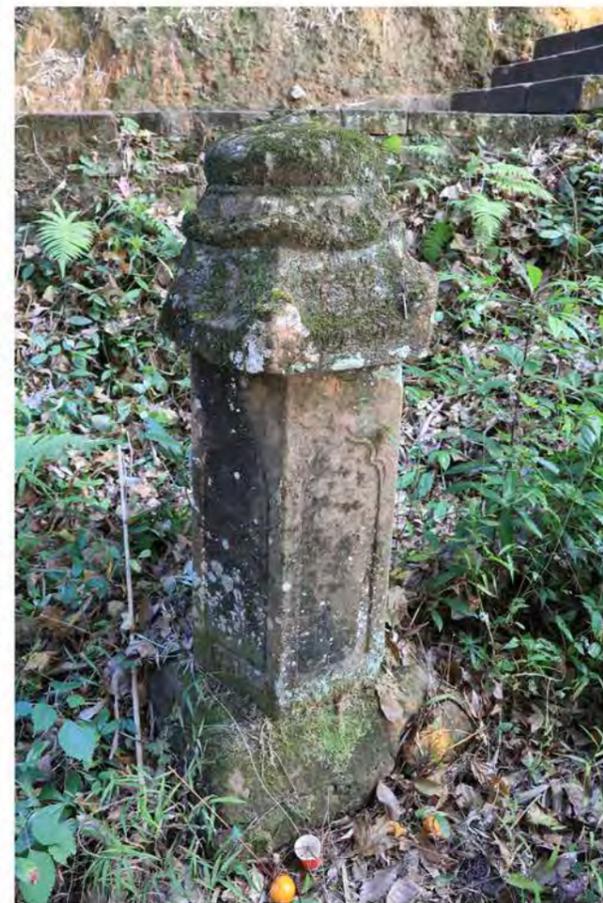
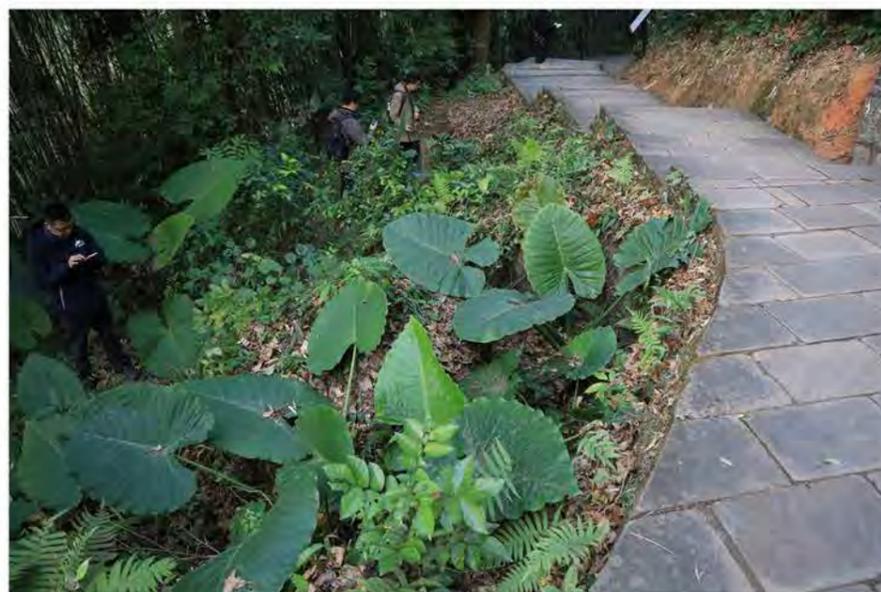
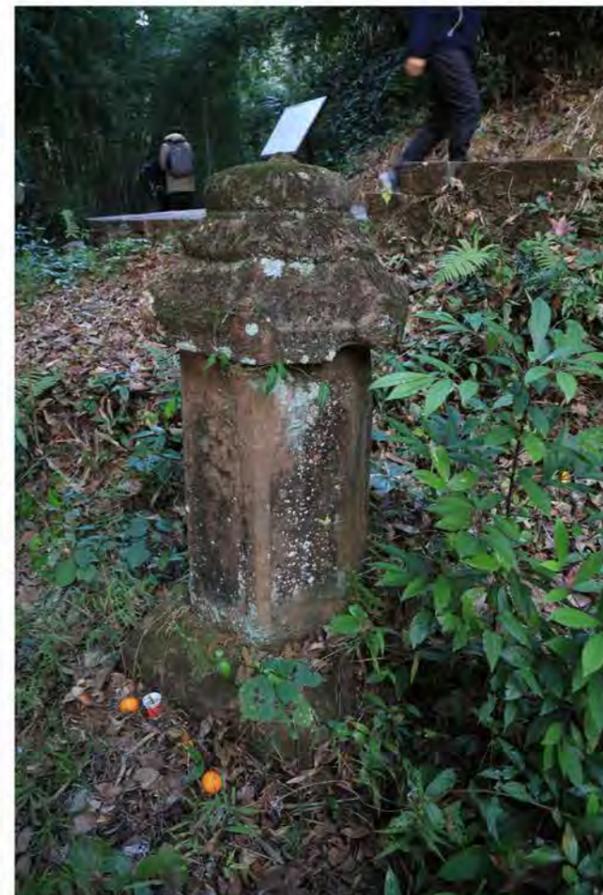
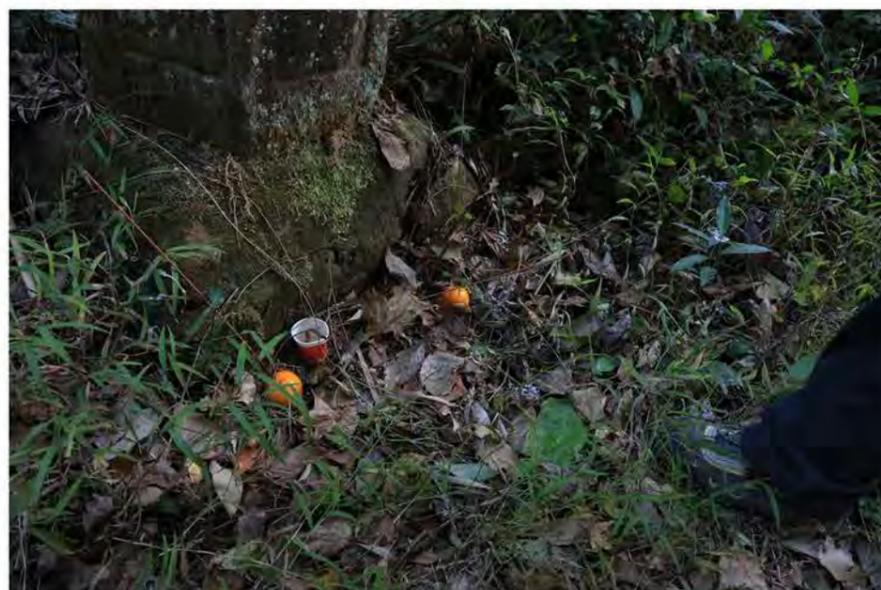
文物基础资料	
名称	朱道人墓
地址	仁化县丹霞街道办黄屋村
建造年代	清代
历史功能	墓葬
现状功能	展示
建筑结构	石塔
占地面积	1.31m ²

文物保存状况分析	
真实性	● A. 历史原物
	B. 大部分为原物，局部有修复
	C. 大部分为后来修复
	D. 完全为复原物
完整性	A. 完全保留
	● B. 大部分为保留，局部构建缺失
	C. 少量保留
	D. 仅存遗址
稳定性	A. 稳定
	● B. 面临损坏威胁较少
	C. 面临损坏威胁较大
	D. 亟待抢救

文物损坏因素分析	
主要病害与现象	酥碱风化、裂缝、霉变
影响因素/成因	潮湿、雨水侵蚀、生物侵害

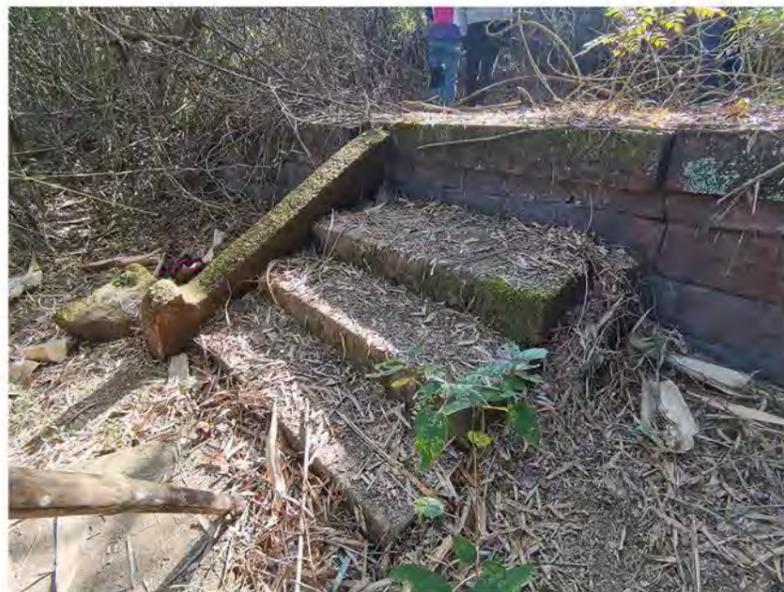
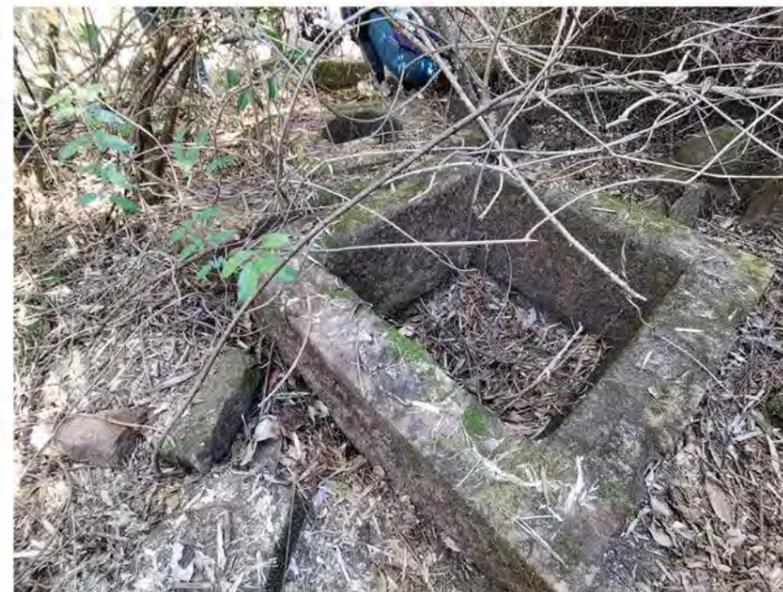
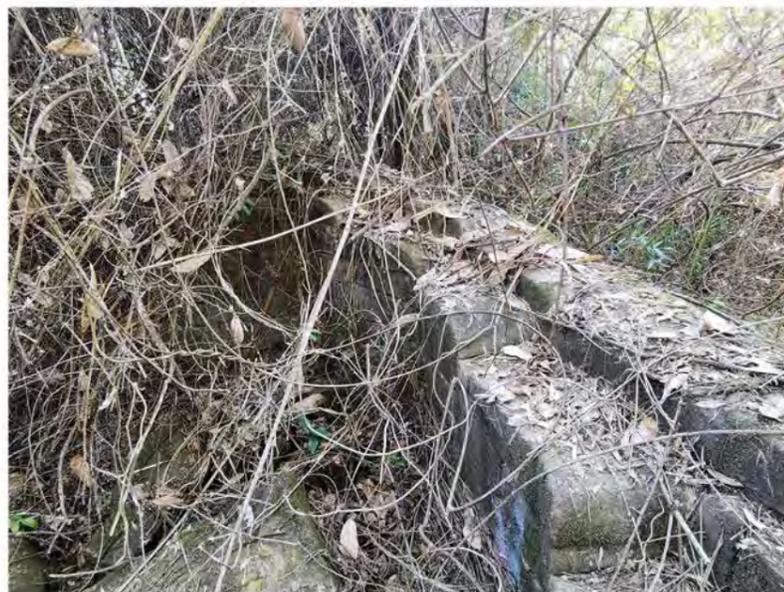
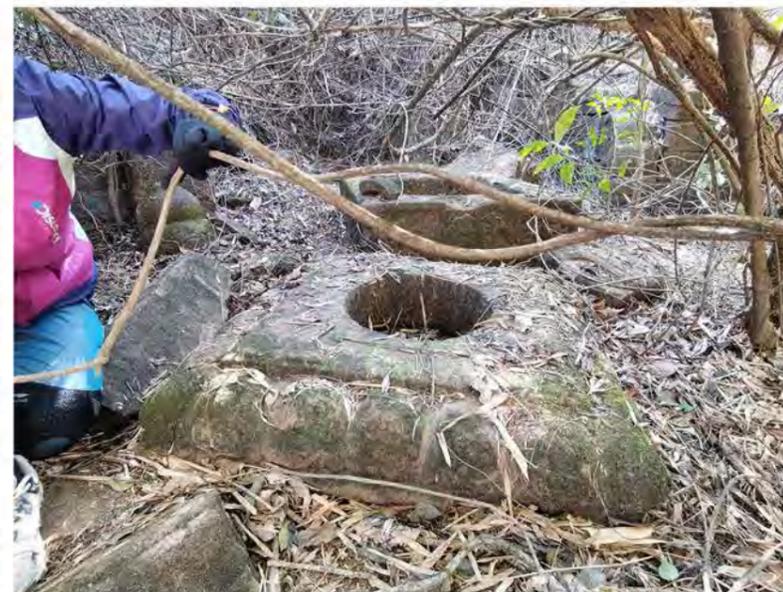
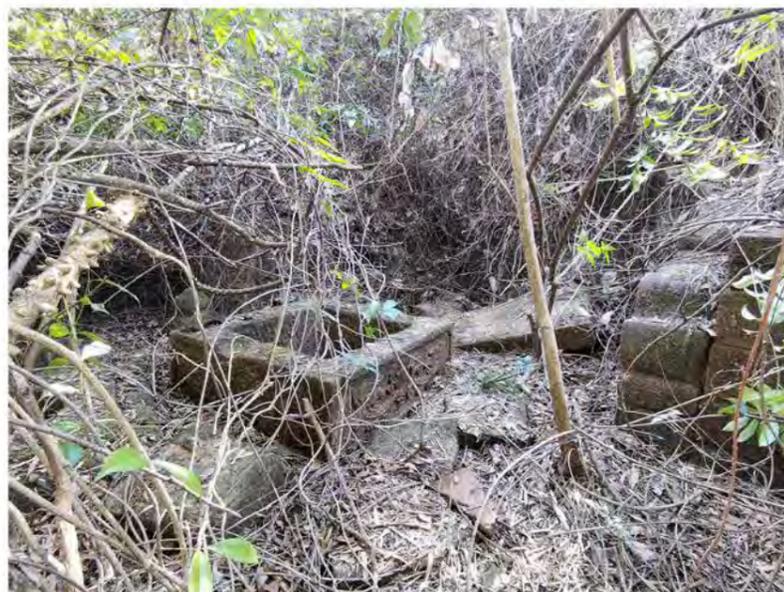
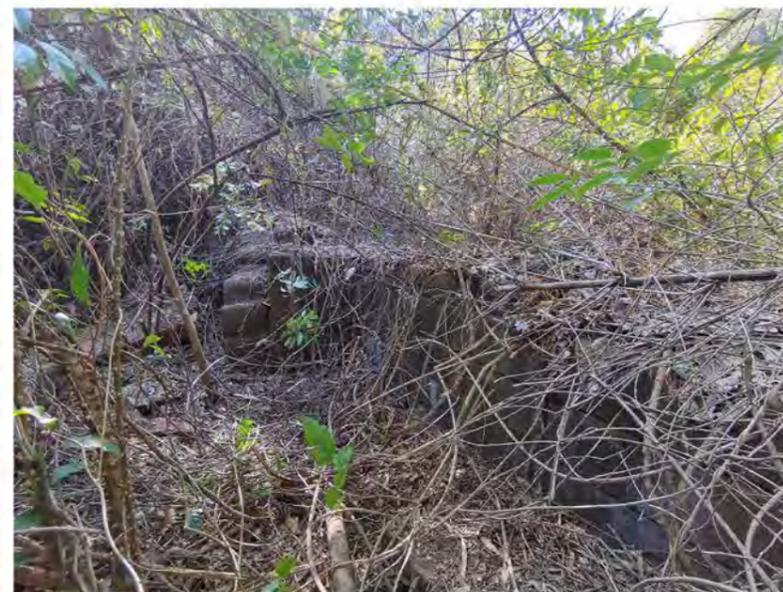
名称	今辩乐说和尚墓
地址	仁化县丹霞街道办黄屋村
建造年代	清代
历史功能	墓葬
现状功能	未利用
建筑结构	石塔、红砂岩条石
占地面积	55.24m ²

真实性	●	A. 历史原物
		B. 大部分为原物，局部有修复
		C. 大部分为后来修复
		D. 完全为复原物
完整性		A. 完全保留
		B. 大部分为保留，局部构建缺失
	●	C. 少量保留
		D. 仅存遗址
稳定性		A. 稳定
		B. 面临损坏威胁较少
		C. 面临损坏威胁较大
	●	D. 亟待抢救

主要病害与现象	酥碱风化、霉变、部件缺失、植物附着
影响因素/成因	潮湿、雨水侵蚀、植物侵害、人为破坏

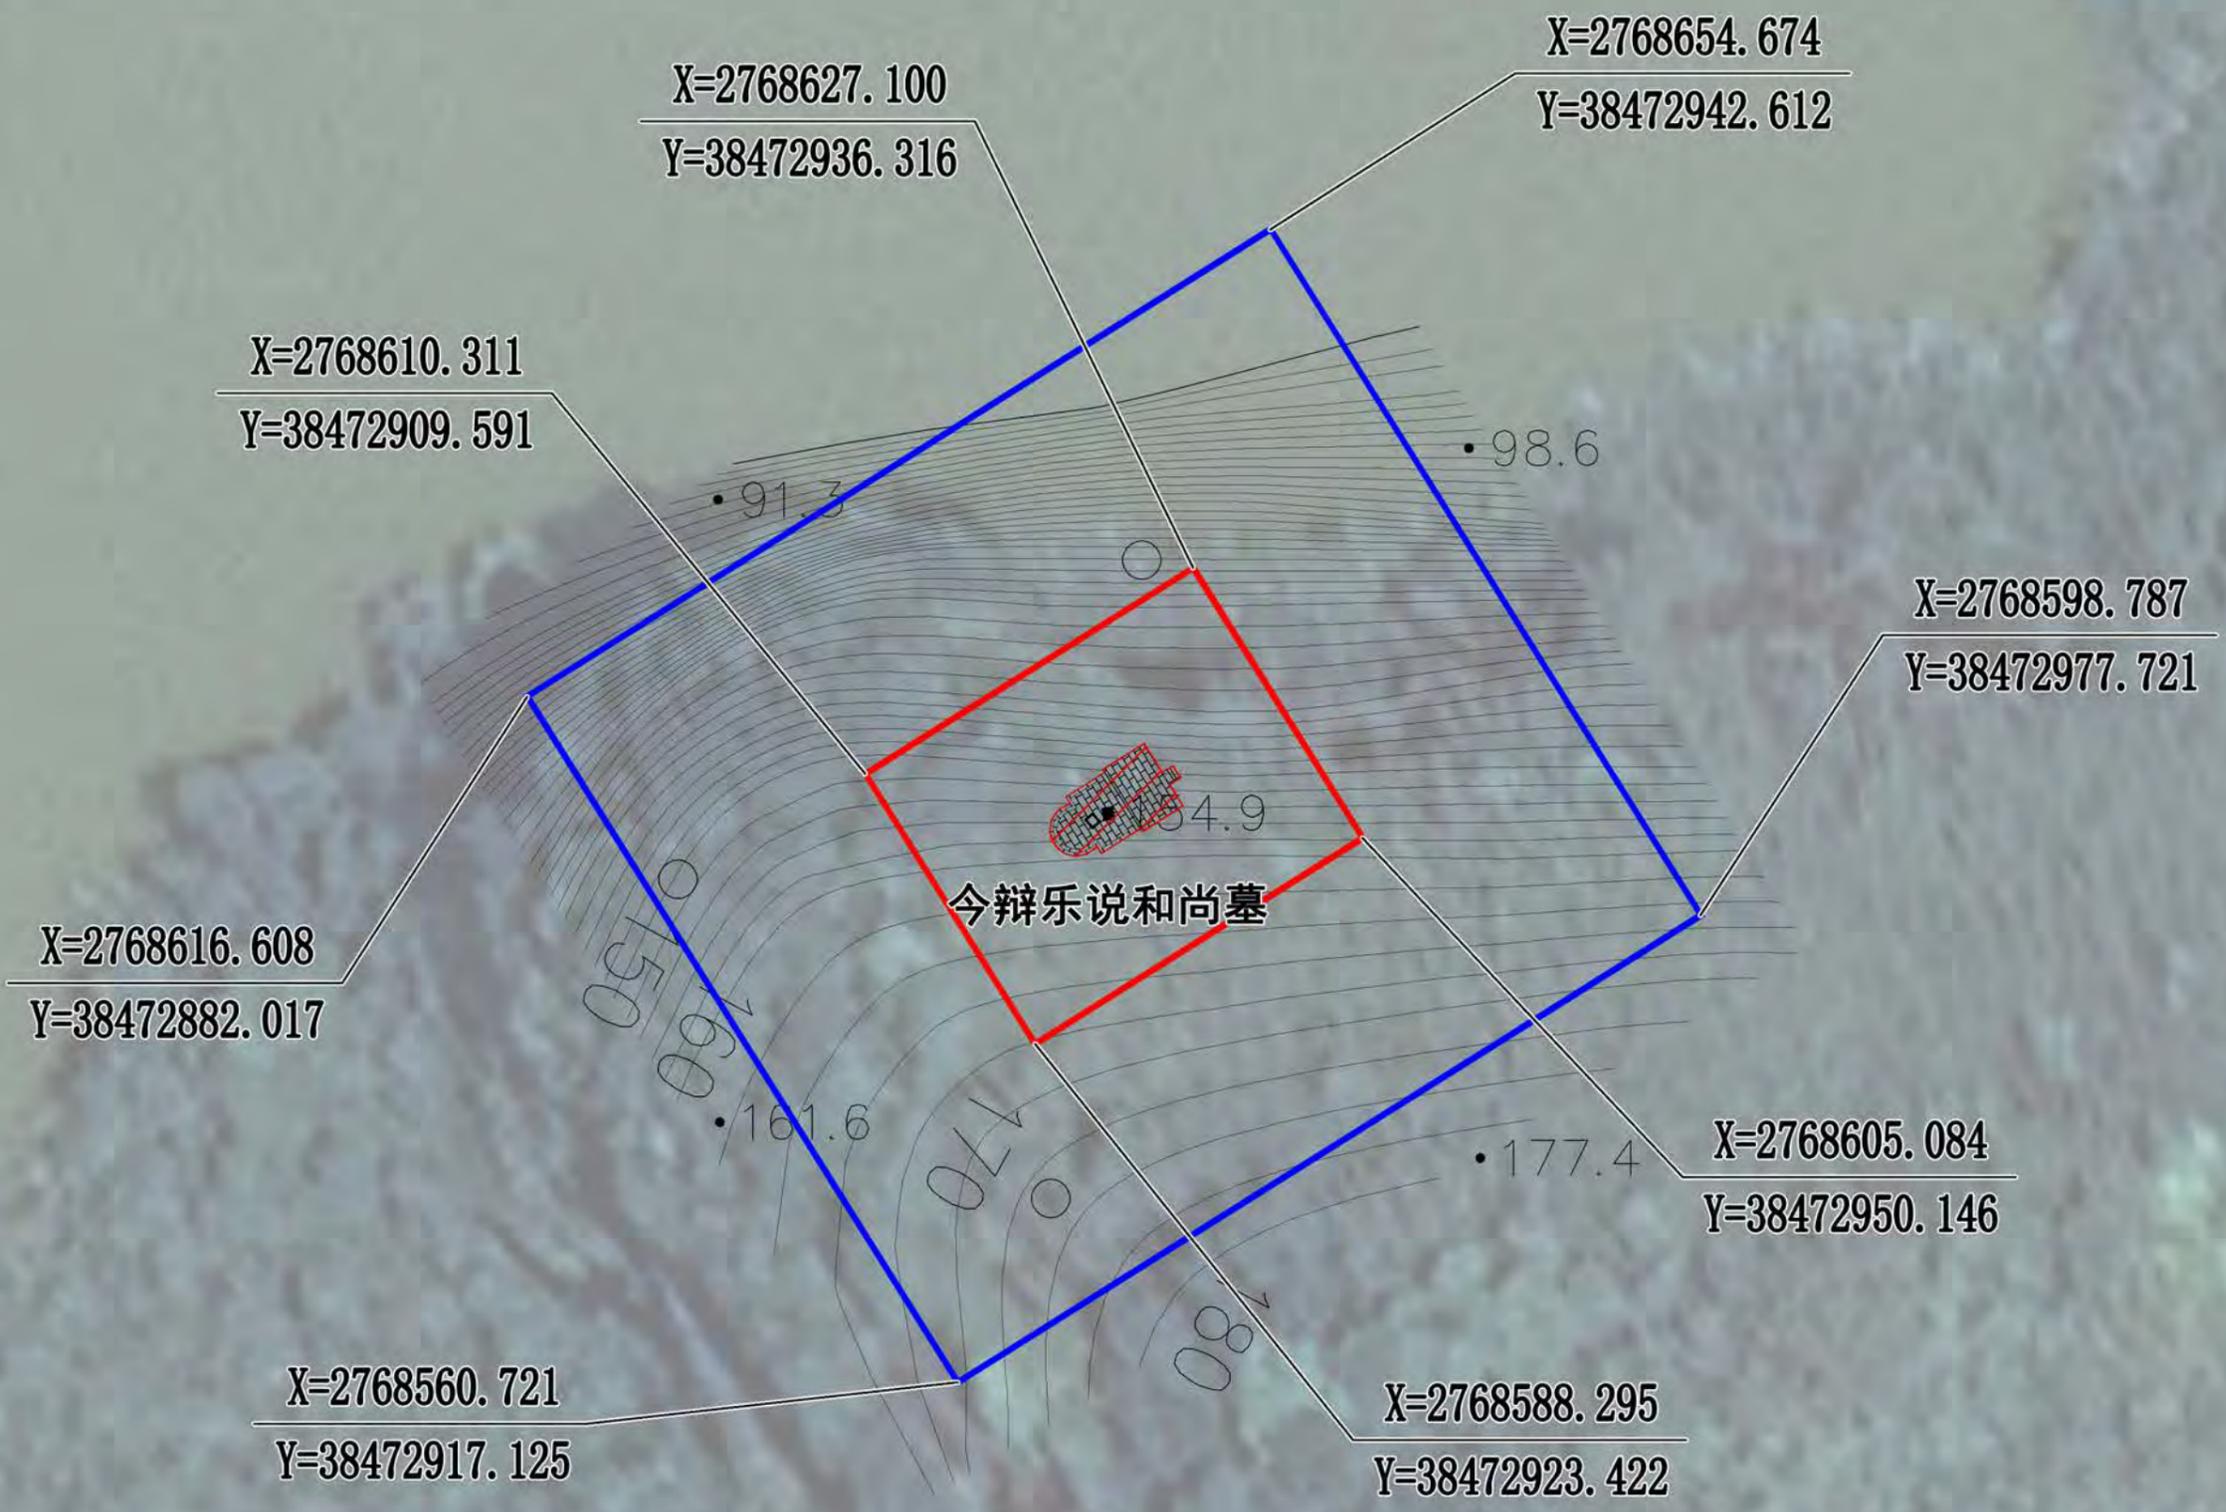
29 保护区划图
(今辩乐说和尚墓)

保护范围
以墓葬边缘为起点，向东、南、西、北各10米，面积820平方米。
