狮子岩庙遗址保护规划（2022-2035年）

规划文本、规划图纸、编制说明

项目编制单位：广东工业大学建筑规划设计院有限公司

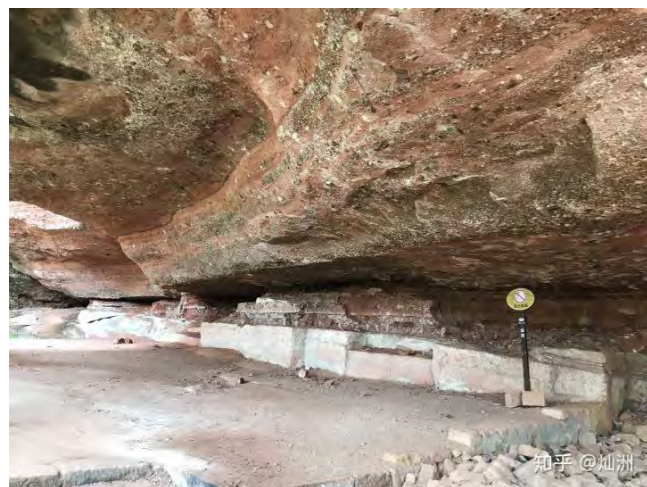
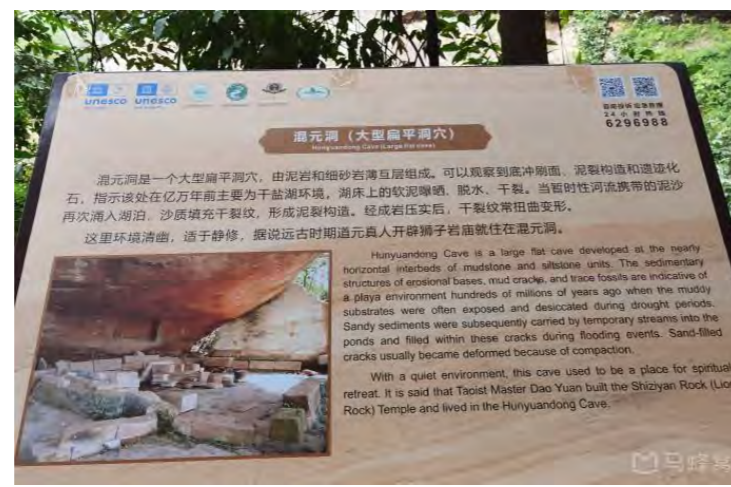
“混元洞”是一座大型风化扁平洞穴，由泥岩和细砂岩薄互层组成。可以观察到底冲刷面、泥裂构造和遗迹化石，指示该处在亿万年前主要为干盐湖环境，湖床上的软泥曝晒、脱水、干裂。当暂时性河流携带的泥沙再次涌入湖泊，沙质填充干裂纹，形成泥裂构造。经成岩压实后，干裂纹常扭曲变形；据说远古时期道元真人开辟狮子岩庙就住在混元洞。该洞穴与狮子岩庙遗址、石棺岩同属风化扁平洞穴，遗址前可眺望阳元山。

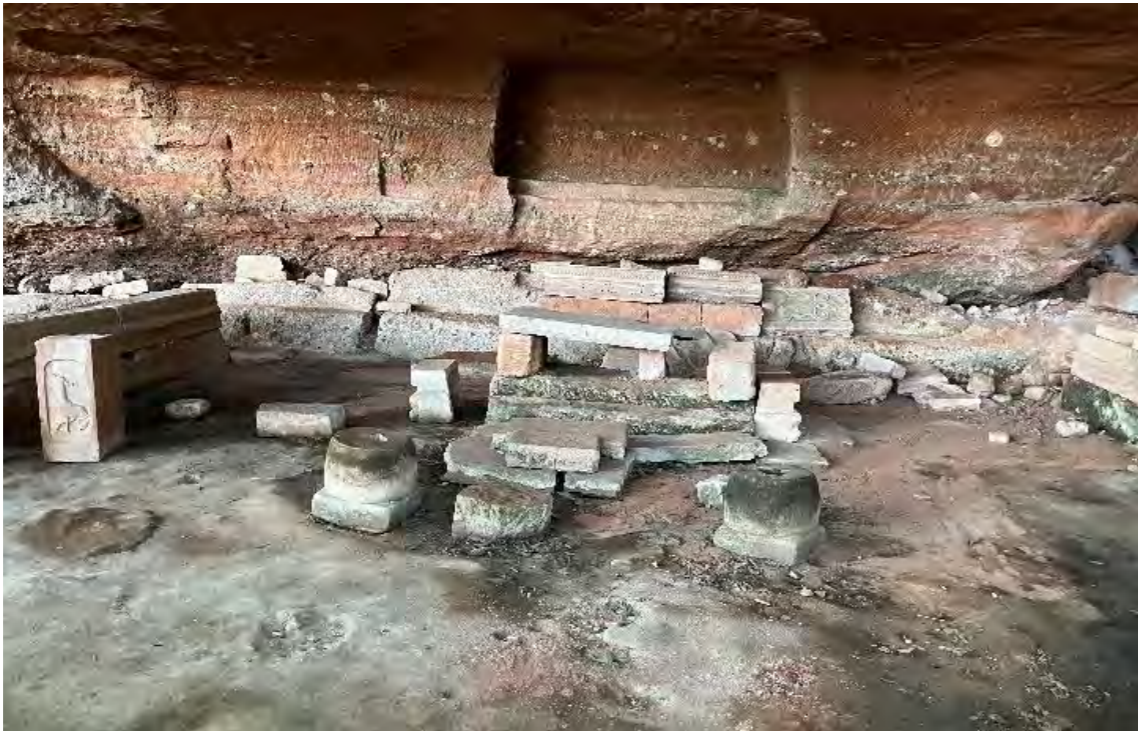
单体部分	照片	主要病害与现象	影响因素/成因	综合评级
房址六间

<ol style="list-style-type: none"> 1. 局部缺失：竖向范围上局部，如顶部消失，不包括可确认的人为挖掘。 2. 灰缝缺失：砖或石质砌块之间的胶结材料缺失。 3. 结构性裂隙：夯筑墙体的版筑接缝、不均匀沉降或重力造成开裂。 4. 错位：砖砌块间相对位置出现变化。 5. 积水：地下水或地表水在低洼处汇集。 6. 水力侵蚀：在降雨雨滴击溅、地表径流冲刷和下渗水流作用下，本体材料被破坏、剥蚀、搬运和沉积的现象。 7. 风蚀：一定速度的空气流作用于地表物体，吹扬搬运表层松散颗粒继而摩擦侵蚀地表物体，发生结构破坏和质量损失的现象。 8. 变色：材料表面色相的改变。 9. 外观损伤：涂鸦对文物外观造成负面影响的现象。 	不均匀沉降或重力造成开裂、受外力影响、潮湿、雨水侵蚀、植物侵害、年久失修、人为破坏	E 差

狮子岩庙遗址范围内的六间房址均已倒塌，只剩残垣断壁，地面散落雕刻精美的花、兽等图案的红砂岩石栏、石柱，遗址因年代久远缺乏维护，历经风雨，植物生长侵害，且屡遭盗掘破坏。遗址左前方的方形水池常年遭受风雨侵蚀，红砂岩池边酥碱风化严重，苔藓、植被肆意生长，水池内人为扔弃垃圾污染。遗址右前方的水井干涸，石井圈开裂。

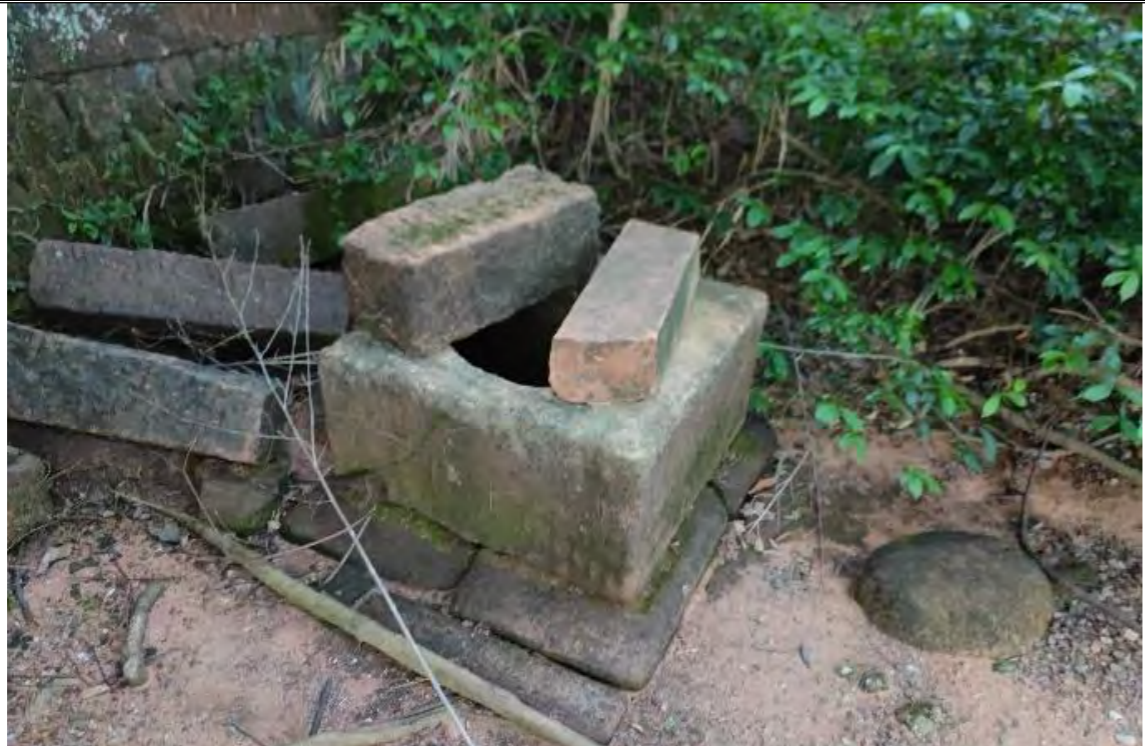
<p>古井</p>

<ol style="list-style-type: none"> 1. 表面裂隙：肉眼可见，但对安全保存不具有潜在威胁的裂缝。 2. 水力侵蚀：在降雨雨滴击溅和下渗水流作用下，本体材料被破坏、剥蚀、搬运和沉积的现象。 3. 风蚀：一定速度的空气流作用于地表物体，吹扬搬运表层松散颗粒继而摩擦侵蚀地表物体，发生结构破坏和质量损失的现象。 4. 变色：材料表面色相的改变。 	<p>潮湿、雨水侵蚀、植物侵害、年久失修、人为破坏</p>	<p>C 一般</p>
-----------	--	--	-------------------------------	-------------

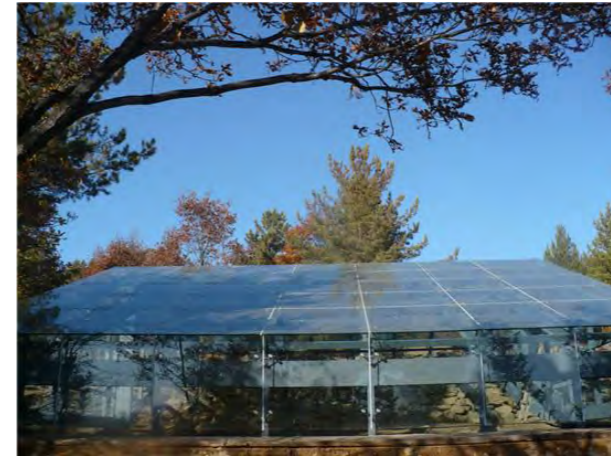
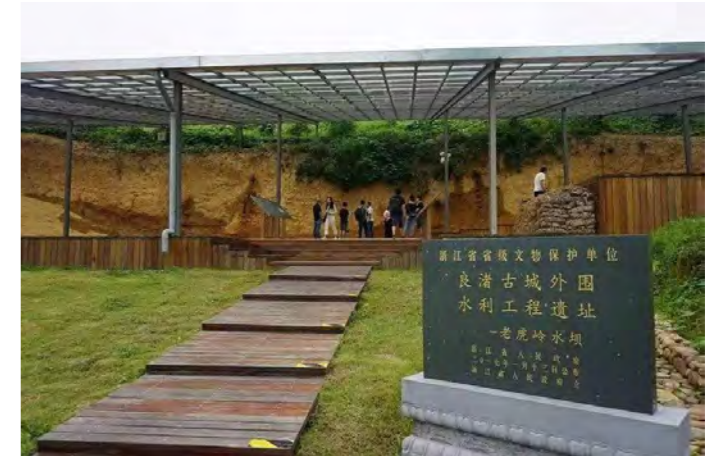
厅棚围护保护示意

指遗址本体不被直接实施保护措施的保护展示方法，可采用厅棚围护保护结合遗址公园保护。这种保护方式可以大面积保护遗址本体，全面地保护其内涵和考古价值，可以制造局部小气候，防止自然侵蚀和人为损害。由于建筑工程与遗址本身的建筑内涵无关，因此在采用结构、材料、工艺及设备方面有较大的灵活性。
